PROGRAM PRAC KONSERWATORSKICH  
ELEWACJE KOŚCIOŁA PW. ŚW. JANA CHRZCICIELA  
W SKALBMIERZU

Załącznik do decyzji 324/H/2022  
Świętokrzyskiego Wojewódzkiego  
Konservatora Zabytków w Kielcach  
z dnia 04.07.2022  
Znak 22, H/B 8152 73 2022

**OBIEKT: ELEWACJE KOŚCIOŁA ŚW. JANA CHRZCICIELA W SKALBMIERZU**

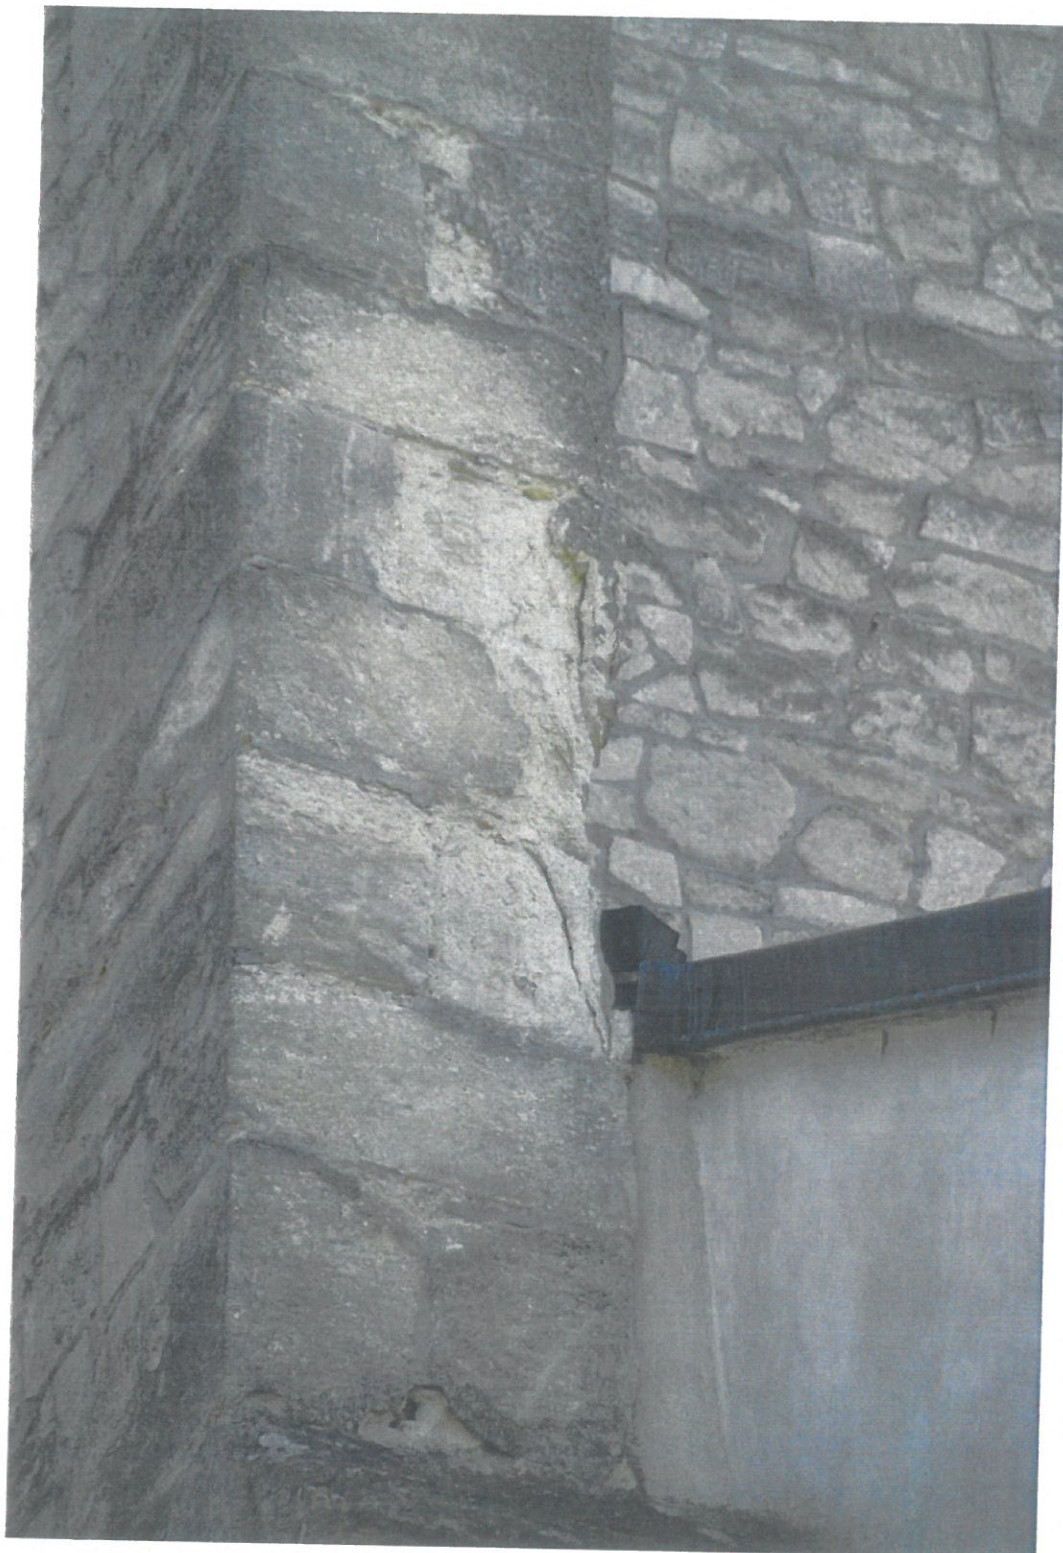
Fot. 6. Skalmierz. Kościół pw. Św. Jana Chrzciciela. Widok od strony zach. Fragment elewacji zachodniej , strona lewa. Zbliżenie na spękany pilaster.. Stan przed konserwacją. Fot. I. Widlińska, 2021

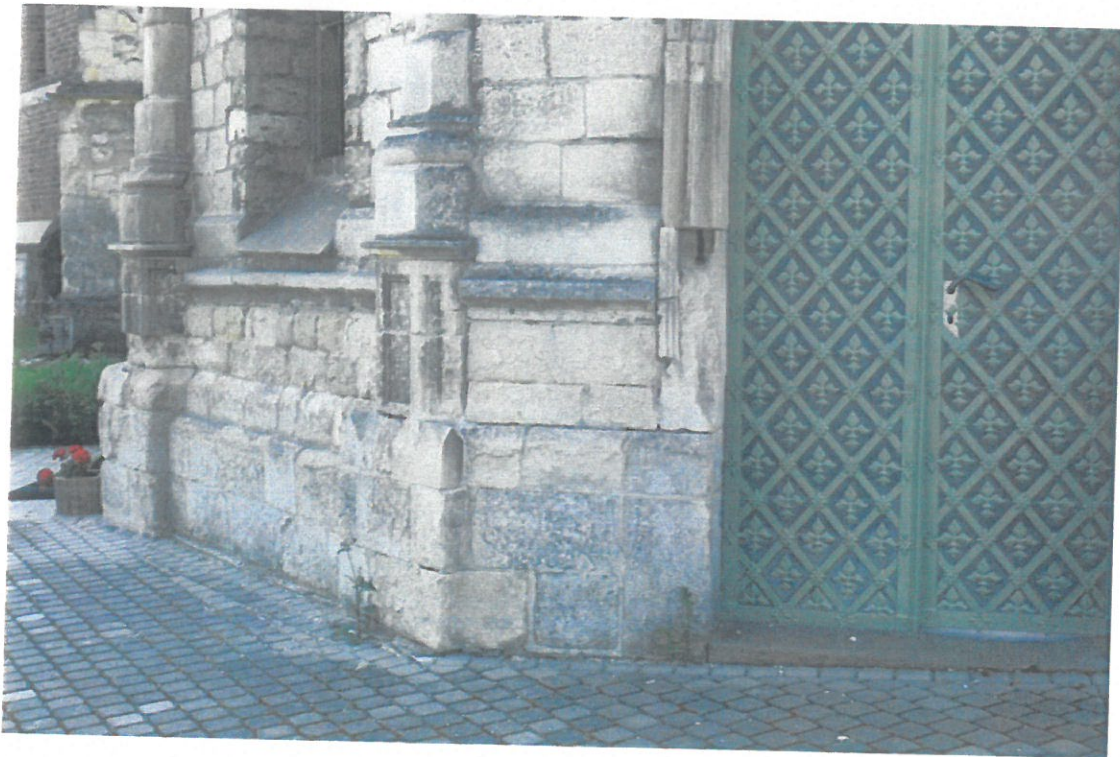
Fot. 9. Skalmierz. Kościół pw. Św. Jana Chrzciciela. Widok od strony pn. Elewacja północna z kruchtą. Fragment kruchty. Widoczne ubytki wążku kamiennego i detalu. Stan przed konserwacją. Fot. I. Widlińska, 2021

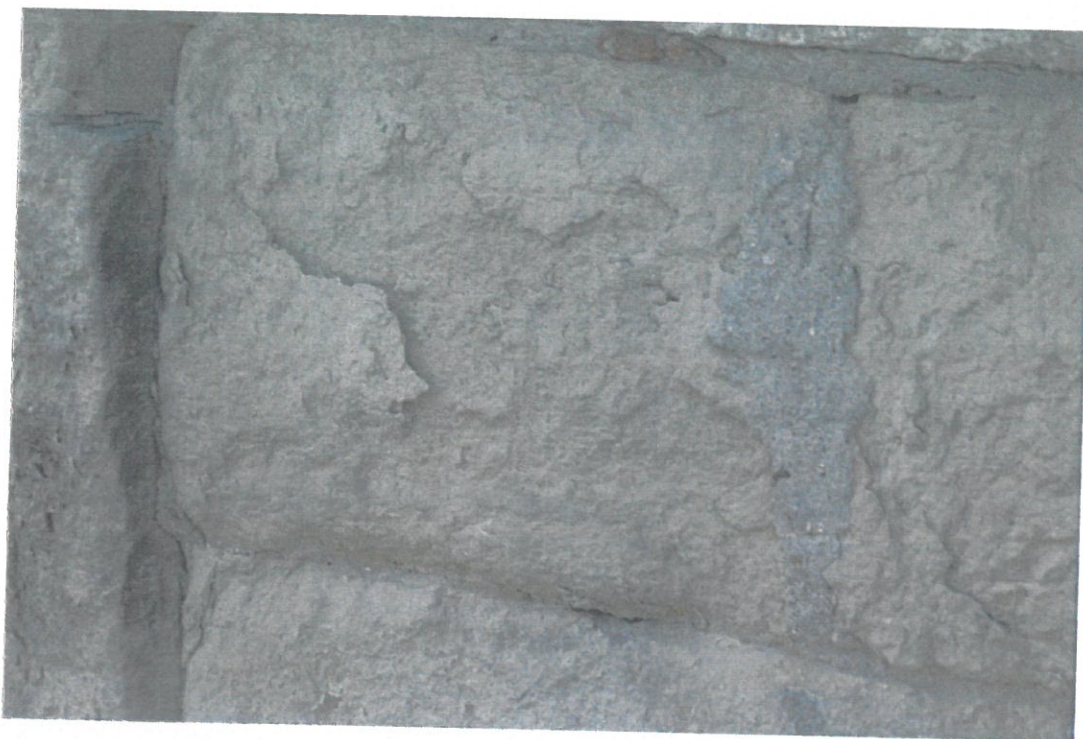
Fot. 10. Skalbmierz. Kościół pw. Św. Jana Chrzciciela. Fragment kruchty przy elewacji północnej. Widoczna degradacja kamienia. Stan przed konserwacją. Fot. I. Widlińska, 2021

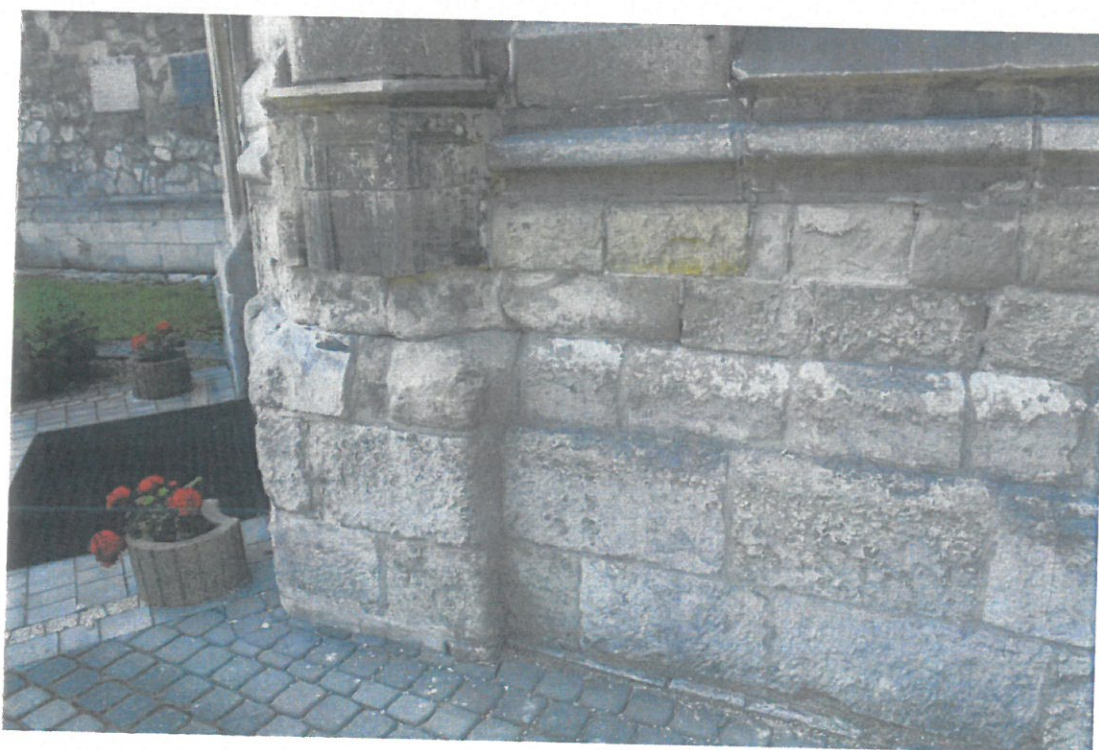
Wyraźnie widoczny jest poziom krystalizacji soli, podciąganej kapilarnie z gruntu, blisko partii cokołowej i na cokole. Te zniszczenia widoczne są głównie od strony zachodniej. W tej partii kamień jest osłabiony, silnie osypuje się, odspaja i kruszy. Jego struktura łatwo ustępuje pod ruchem palca. Dodatkowym czynnikiem niszczącym jest cementowa spoina, która zawiera w sobie sole, a także przyspiesza degradację słabszej struktury kamienia. Lokalnie na wątku kamiennym można zauważyć kamienie o słabszej strukturze, z ubytkami i osypujące się, gdzie widać wpływ cementowej spoiny.

Fot. 11. Skalbmierz. Kościół pw. Św. Jana Chrzciciela. Fragment kruchty przy elewacji północnej. Widoczna degradacja kamienia na poziomie punktu krystalizacji soli. Stan przed konserwacją. Fot. I. Widlińska, 2021

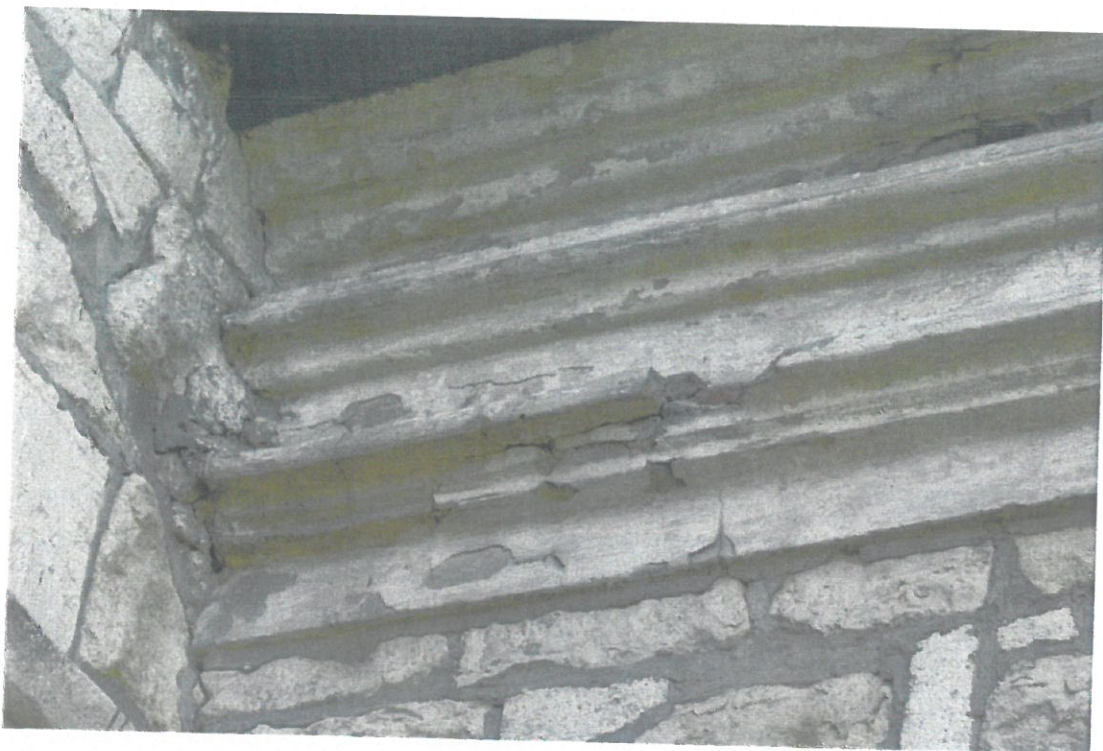
Fot. 12. Skalmierz. Kościół pw. Św. Jana Chrzciciela. Fragment kruchty przy elewacji północnej. Widoczne uzupełnienia gzymsu i cementowa spoina. Stan przed konserwacją. Fot. I. Widlińska, 2021

5. Wstępne odczyszczenie powierzchni kamienia. W pierwszej kolejności zostaną usunięte luźne zabrudzenia i miejscowo występujące mchy i porosty.
6. Mechaniczne usunięcie spoin cementowych i wtórnych, wadliwych uzupełnień. Dobór środków i technik należy określić po wykonaniu prób na obiekcie oraz dostosować je do stanu zachowania kamienia i rodzaju nawarstwień.

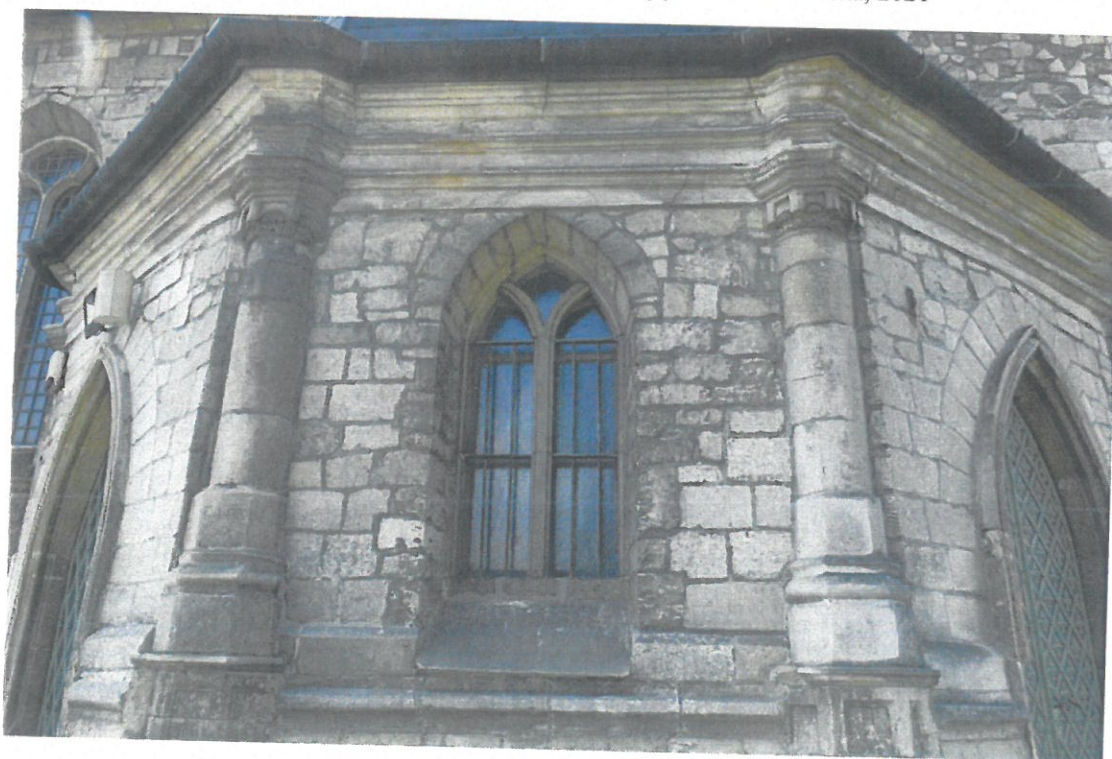
partia portalu wejściowego prezentuje najgorszy stan. Jest silnie spękany. Zauważalne są spękania w poprzek przez całą szerokość gzymsu i liczne spękania włosowate. Widoczne są także ubytki uzupełnione cementowymi wyprawami. Forma rzeźbiarska maswerku, kapiteli i baz jest wyoblana, gdzieniegdzie wykruszona, ale raczej kompletna. Część portalu na wysokości 1 m i część podstaw półkolumn zatraciła swoją rzeźbiarską formę i ma rozległe ubytki. Zniszczenia w tej partii związane są z przebiegającą tutaj granicą krystalizacji soli, pochodzącej z podciąganej kapilarnie wody.

Fot. 13. Skalmierz. Kościół pw. Św. Jana Chrzciciela. Fragment kruchty przy elewacji północnej. Widoczne spękania gzymsu. Stan przed konserwacją. Fot. I. Widlińska, 2021

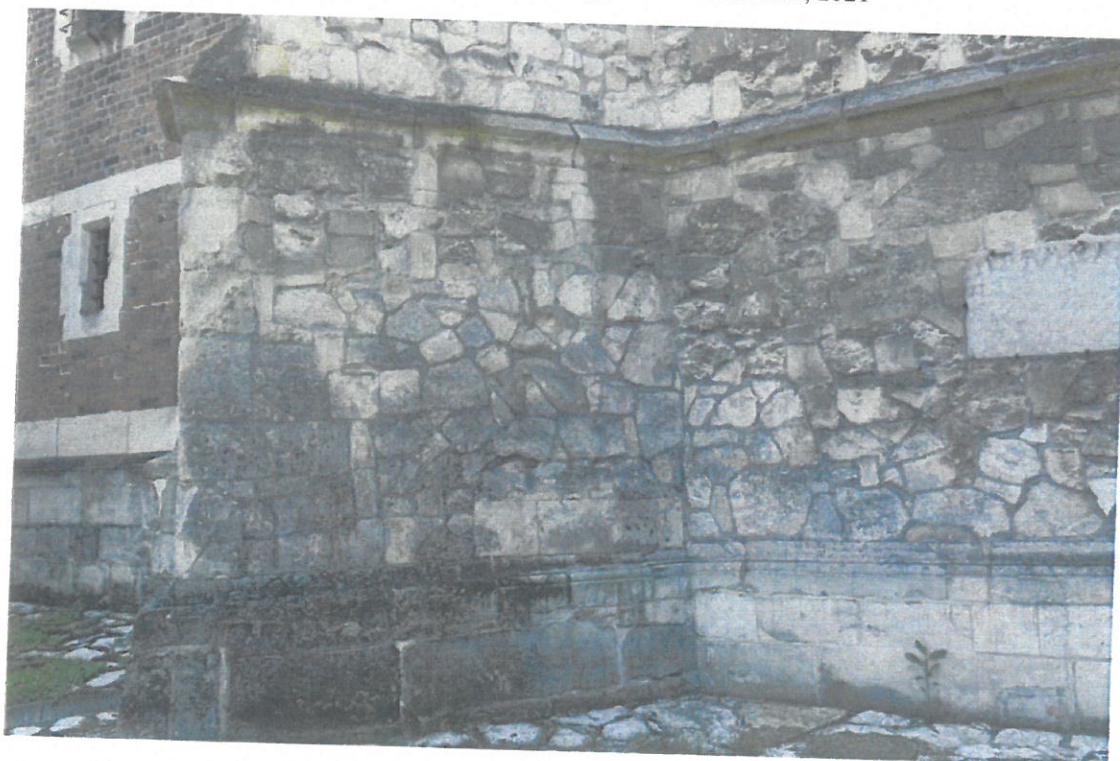
Fot. 15. Skalmierz. Kościół pw. Św. Jana Chrzciciela. Fragment elewacji północnej. Widoczne płyty epitafijne i nawarstwienia biologiczna na wátku kamiennym. Stan przed konserwacją. Fot. I. Widlińska, 2021

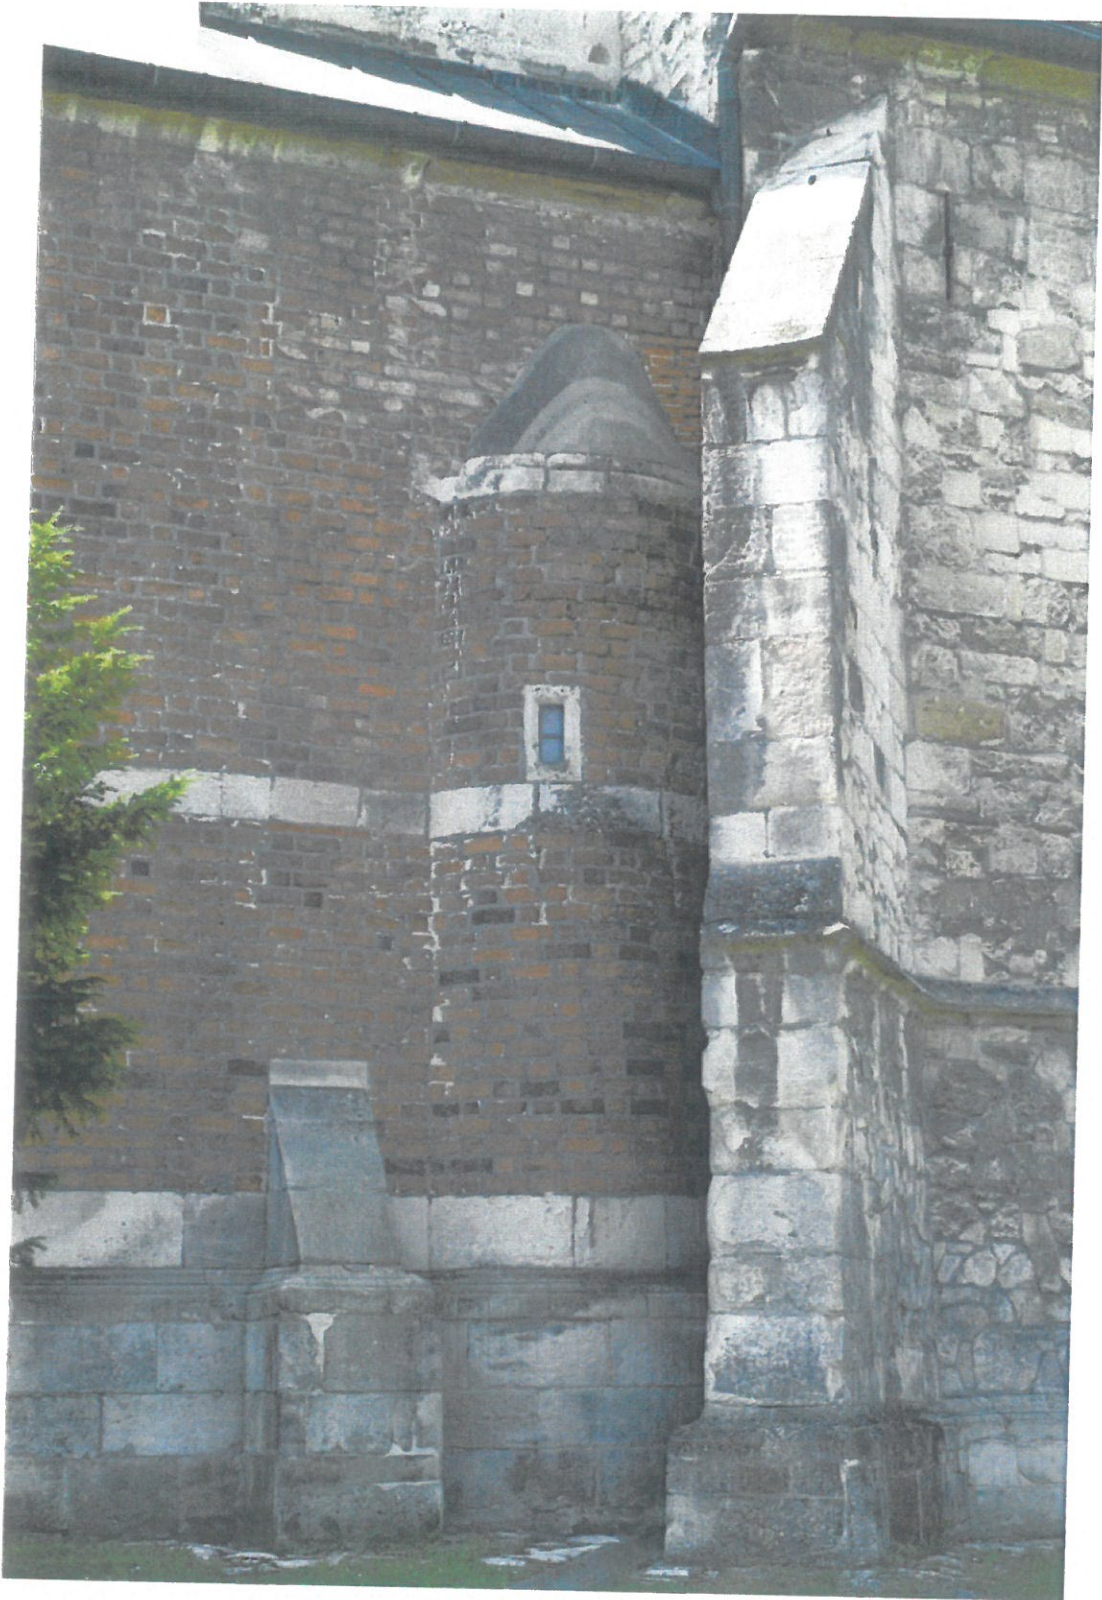
Fot. 18. Skalbierz. Kościół pw. Św. Jana Chrzciciela. Elewacja północna. Zakrystia. Fragment z wykuszem. Widoczny cementowy daszek. Stan przed konserwacją. Fot. I. Widlińska, 2021

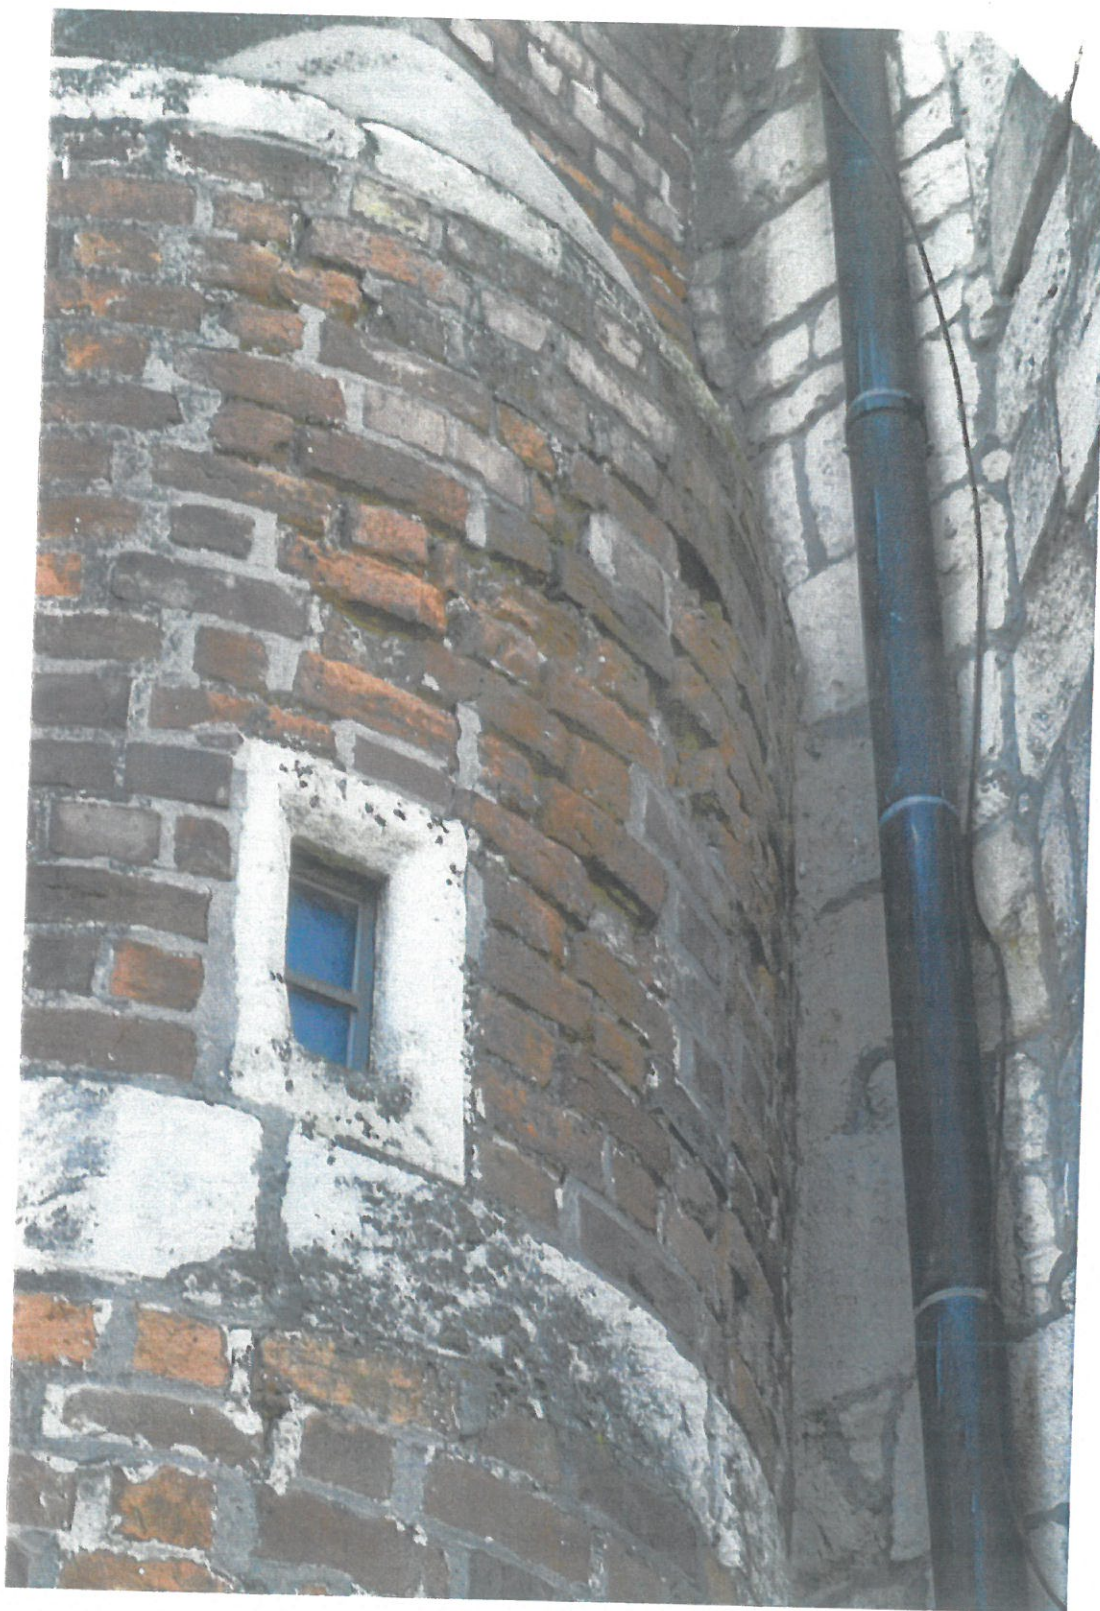
Wątek ceglany jest w złym stanie technicznym i estetycznym. Wyraźnie widać układ cegieł: wążek polski, główka - wozówka. Cała powierzchnia wążka ceglanego jest brudna, zakurzona. Gdzieniegdzie widoczne są zacieki i nawarstwienia biologiczne. Prócz zauważalnego powierzchniowego brudu widoczna jest silna degradacja cegły, na którą wskazuje brak licówek cegieł, brak warstwy spieku oraz spękania i ubytki cegieł. Na znacznym obszarze wążka widać osypujące się cegły pozbawione spieku, który stanowi ich naturalną ochronę. Przede wszystkim jasne w kolorze cegły pozbawione są naturalnej warstwy ochronnej. Ciemniejsze cegły, które prawdopodobnie dłużej podlegały procesowi wypału zachowały spiek. Warstwa spieku cegieł odpadła a struktura cegieł została osłabiona najprawdopodobniej przez obecność cementowej spoiny. Cement twardszy od cegieł spowodował, że cegły stały się sączkiem dla atmosferycznej wody opadowej a także dla soli zawartej w samych cemencie a także w deszczach. Sól migrująca do struktury cegieł krystalizował cyklicznie i rozsadzała poszczególne elementy. Spoina ceglana w kilku miejscach jest wykruszona i ukazuje w ubytkach pierwotną mineralną spoinę wapienno-piaskową. Nad ceglanym wykuszem kryjącym wewnętrzną klatkę schodową widoczny jest uformowany z cementu wtórny daszek. W górnej partii wykuszu pod daszkiem widać spękanie wążka ceglanego i rozchodzące się cegły, a także ubytki spoiny.

Fot. 19. Skalbierz. Kościół pw. Św. Jana Chrzciciela. Elewacja północna. Zakrystia. Fragment z wykuszem. Fragment pęknięcia oraz ubytków spoin i cegieł. Stan przed konserwacją. Fot. I. Widlińska, 2021

8. Wykonanie uzupełnień ubytków cegieł. Jako materiał do uzupełnień może zostać użyta masa mineralna zbliżona do oryginału. Opracowanie powierzchni naśladowczo do oryginału. Możliwe jest użycie gotowych mieszanek mineralnych do cegieł typu firmy Remmers, Optolith, KEIM, itp. lub równoważne, dedykowane do obiektów zabytkowych. Ważne jest by uzupełnienia były barwione w masie pigmentami ziemnymi, naturalnymi. Możliwa jest także wymiana elementów silnie zdegradowanych na nowe – materiał ceramiczny musi być tożsamy z oryginałem. Proponuje się użycie cegieł rozbiórkowych o zbliżonych parametrach technicznych.

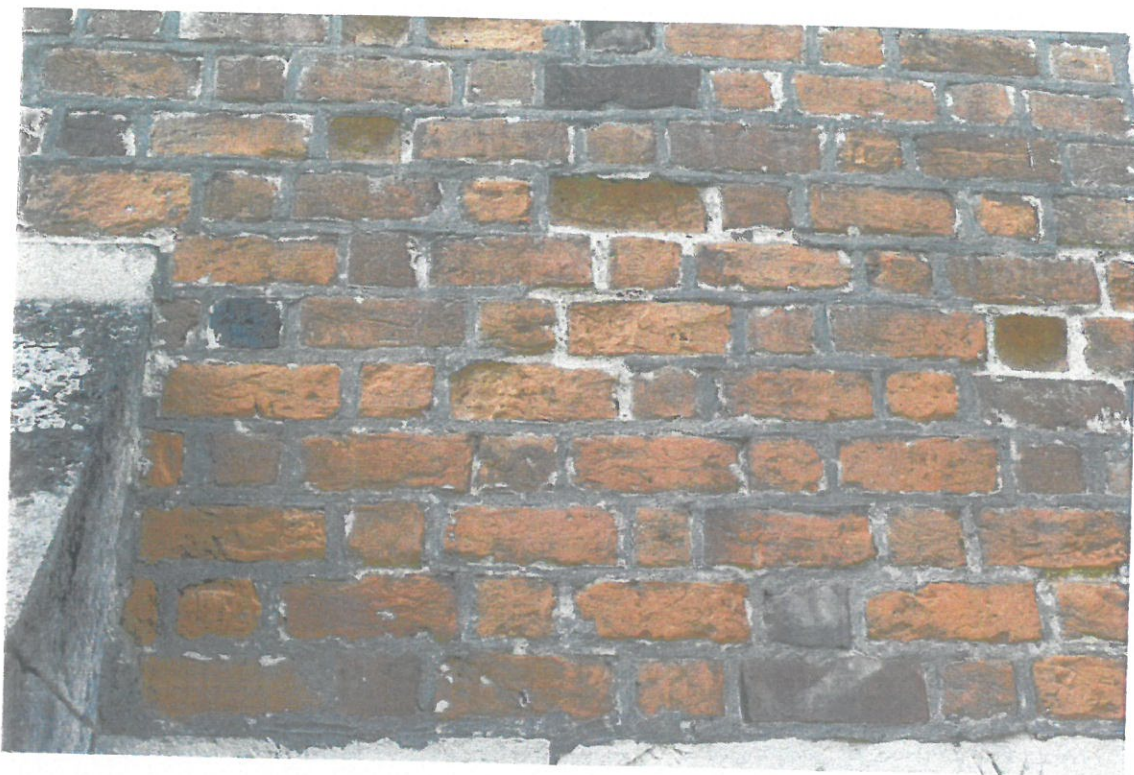
Fot. 20. Skalbmierz. Kościół pw. Św. Jana Chrzciciela. Elewacja północna. Zakrystia. Fragment wątku ceglanego. Widoczne brak spieku, ubytki cegieł i cementowa spoina. Stan przed konserwacją. Fot. I. Widlińska, 2021

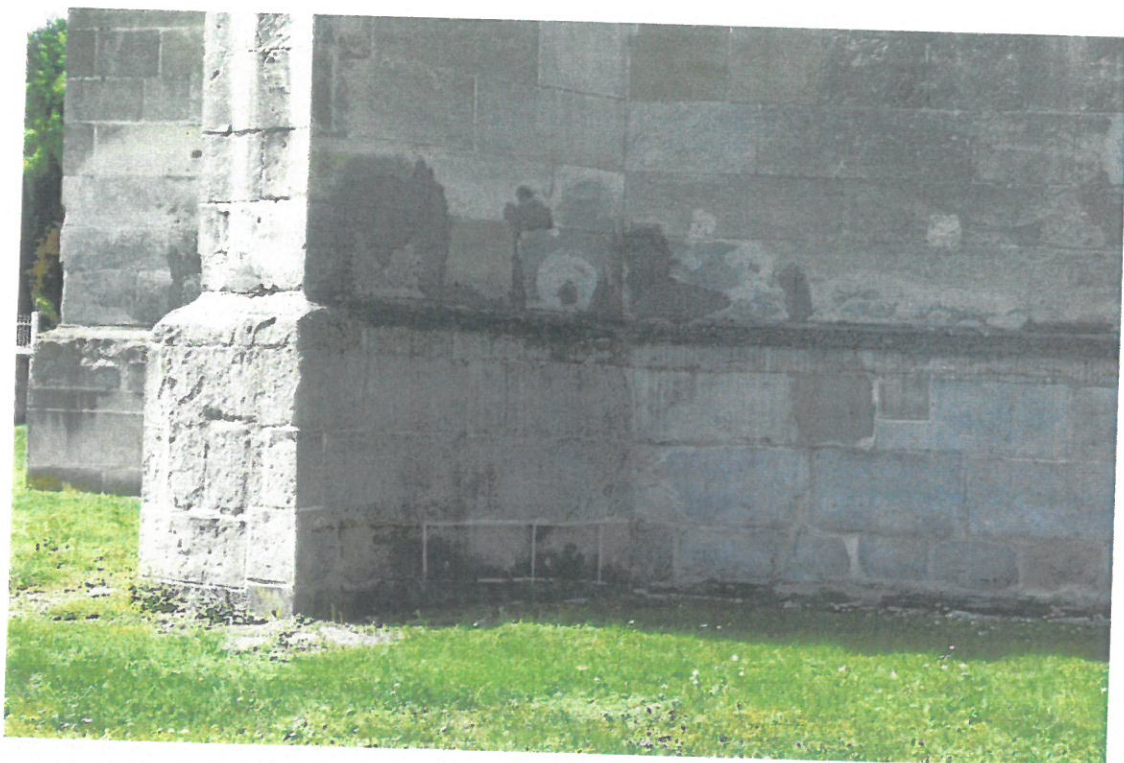
Wyraźnie zniszczona i zdegradowana struktura kamiennych ciosów jest widoczna w partii cokołowej i bezpośrednio nad nią. Te zniszczenia są wyraźnie widać na stronie południowej i wschodniej elewacji. Bardzo silnie zniszczone w tym obszarze są ściany kruchty. Na wysokości ok 1-1,5 biegnie pas zdegradowanego, osypującego się kamienia. Dodatkowo zauważalne jest to przez liczne wadliwe naprawy z cementowych łat a także wprowadzono w kilku miejscach kamienne taszle. Kamień w tych partiach odspaja się, pęka, kruszy i osypuje. Jego struktura sypuje się pod dotknięciem ręki. Główną przyczyną tych zniszczeń i degradacji struktury kamienia jest krystalizacja soli, pochodzących z wody podciąganej kapilarnie z fundamentów i gruntu. Czynnikiem niszczącym jest także długotrwałe zawilgocenie tych partii i powtarzające się procesy zamarzanie i odmarzania zwartej w strukturze kamienia wody.

Fot. 22. Skalmierz. Kościół pw. Św. Jana Chrzciciela. Elewacja południowa. Fragment. Widok na zniszczenia partii cokołowej. Stan przed konserwacją. Fot. I. Widlińska, 2021

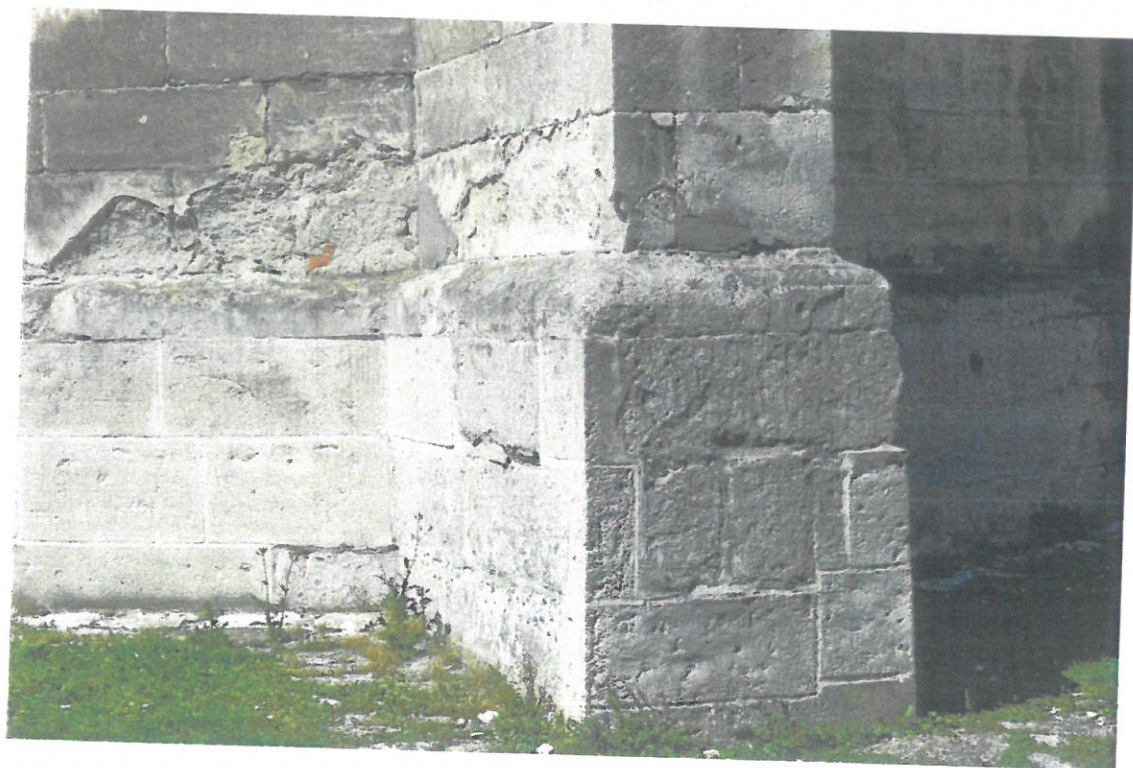
Fot. 23. Skalmierz. Kościół pw. Św. Jana Chrzciciela. Elewacja południowa. Fragment. Widok na zniszczenia partii cokołowej. Stan przed konserwacją. Fot. I. Widlińska, 2021

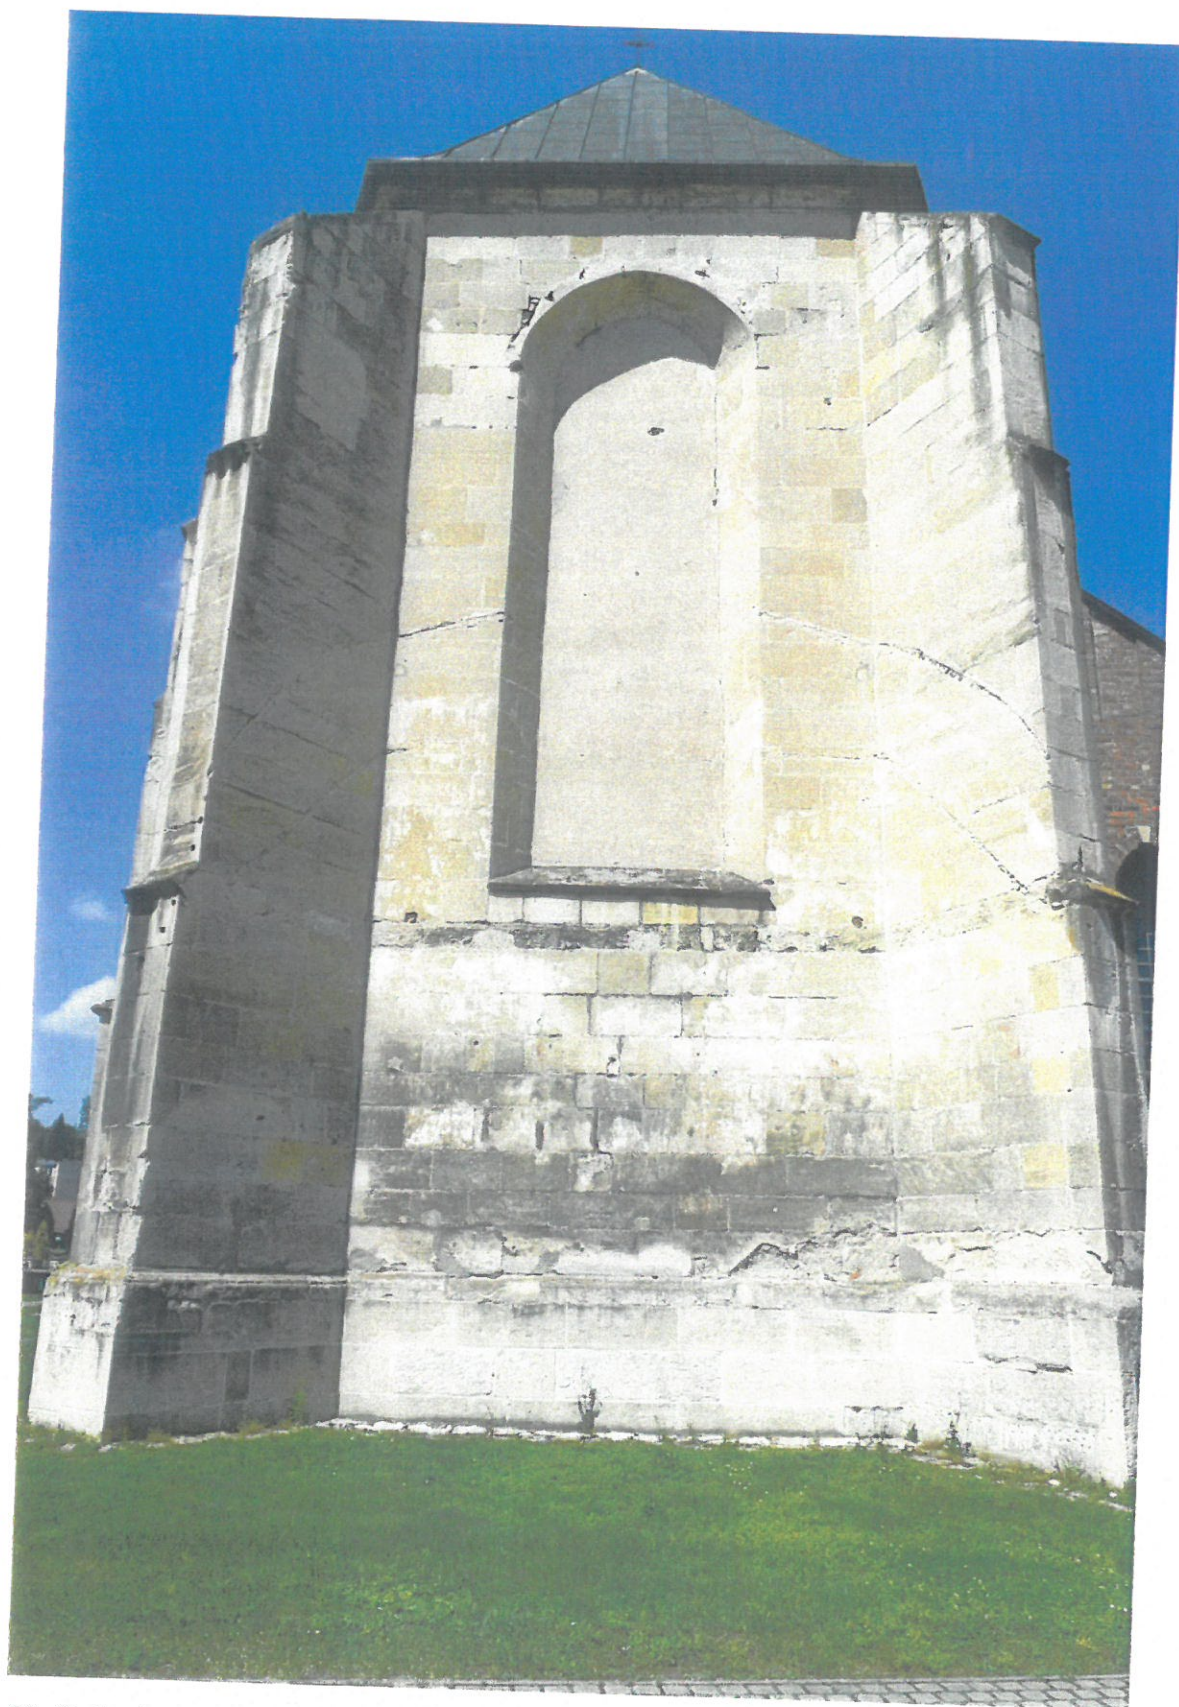
Na powierzchni ścian z wątku kamiennego widoczne są także mechaniczne zniszczenia. Do dużych zniszczeń należą te zauważalne na elewacji wschodniej: usunięty intencjonalnie fragment gzymsu na całą szerokości absydy prezbiterium a także zdublowane bruzdy wyryte w ciosach kamiennych biegnące ukośnie, symetrycznie po obu stronach elewacji. Wydaje się że te ubytki są pozostałości po konstrukcji jakiegoś zadaszenia. Możliwe, że w przeszłości istniał w tym miejscu tzw. Ogrojec. Innym rodzaj dosyć licznych zniszczeń mechanicznych jest bardzo dużo rytych inskrypcji rodzaju rytych graffiti, przede wszystkim na stronie południowej elewacji. Ryte napisy pojawiają się na ścianie w pasie 1-2 m wysokości. W kruchcie głównej wejściowej na powierzchni kamienia widoczne są także bruzdy wykonane dla instalacji elektrycznej. W strukturze kruchty głównej wejściowej i kruchty bocznej widoczna jest spoina cementowa, która wpływa destrukcyjnie na kamień.

Fot. 23. Skalmierz. Kościół pw. Św. Jana Chrzciciela. Elewacja wschodnia. Fragment. Widoczne zniszczenia mechaniczne, prawdopodobnie związane z istnieniem Ogrojca w przeszłości. Stan przed konserwacją. Fot. I. Widlińska, 2021

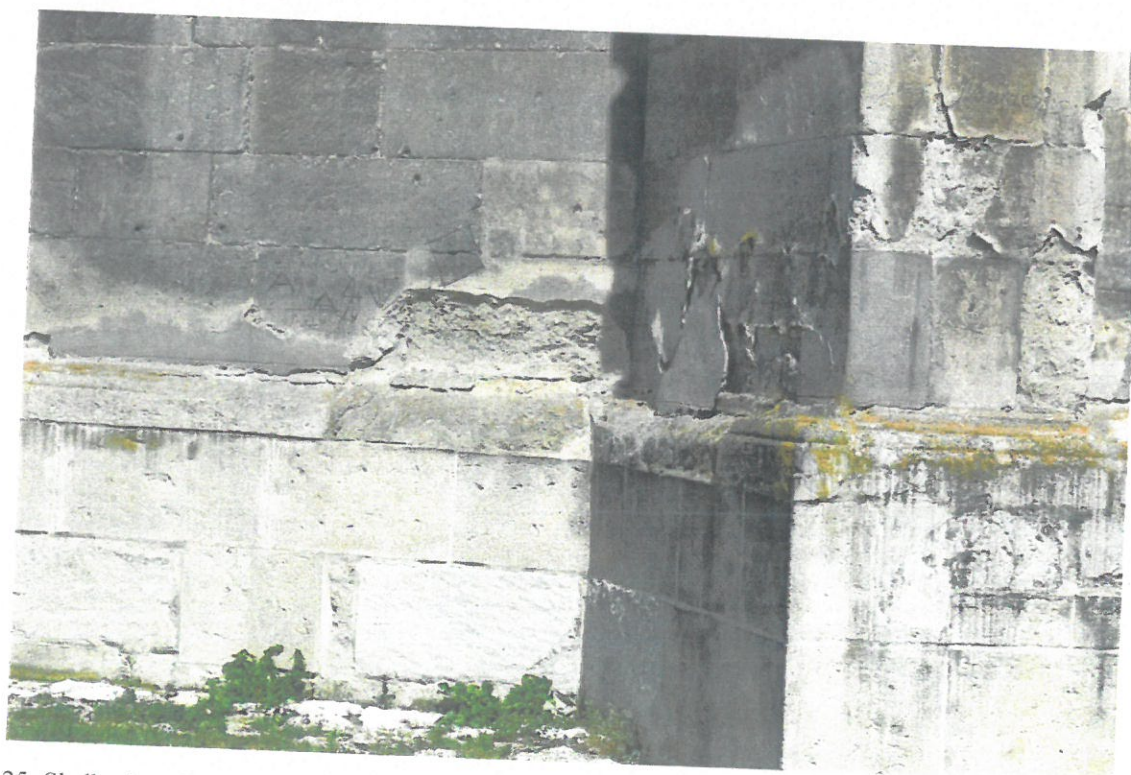
Fot. 25. Skalmierz. Kościół pw. Św. Jana Chrzciciela. Elewacja południowa. Fragment. Widoczne cementowe łaty. Stan przed konserwacją. Fot. I. Widlińska, 2021

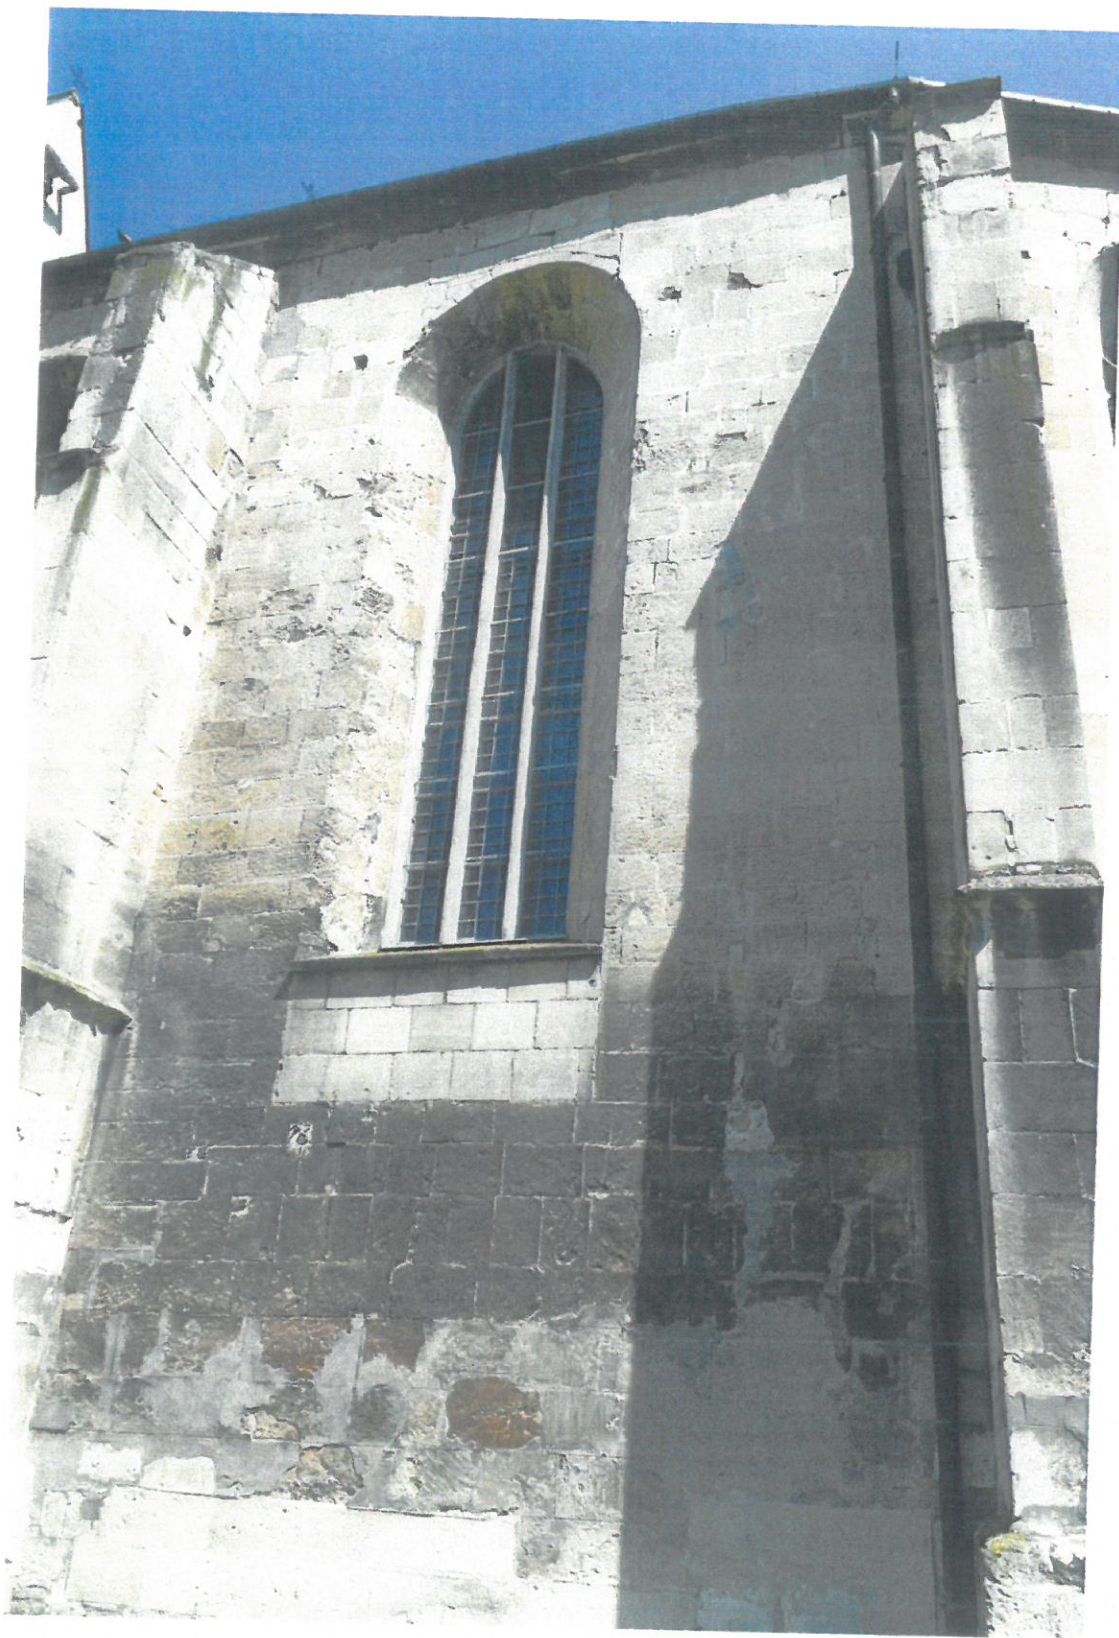
Fot. 26. Skalmierz. Kościół pw. Św. Jana Chrzciciela. Elewacja południowa. Fragment. Widoczne cementowe łaty i silne zabrudzenia powierzchni, prawdopodobnie osmolenia. Stan przed konserwacją. Fot. I. Widlińska, 2021

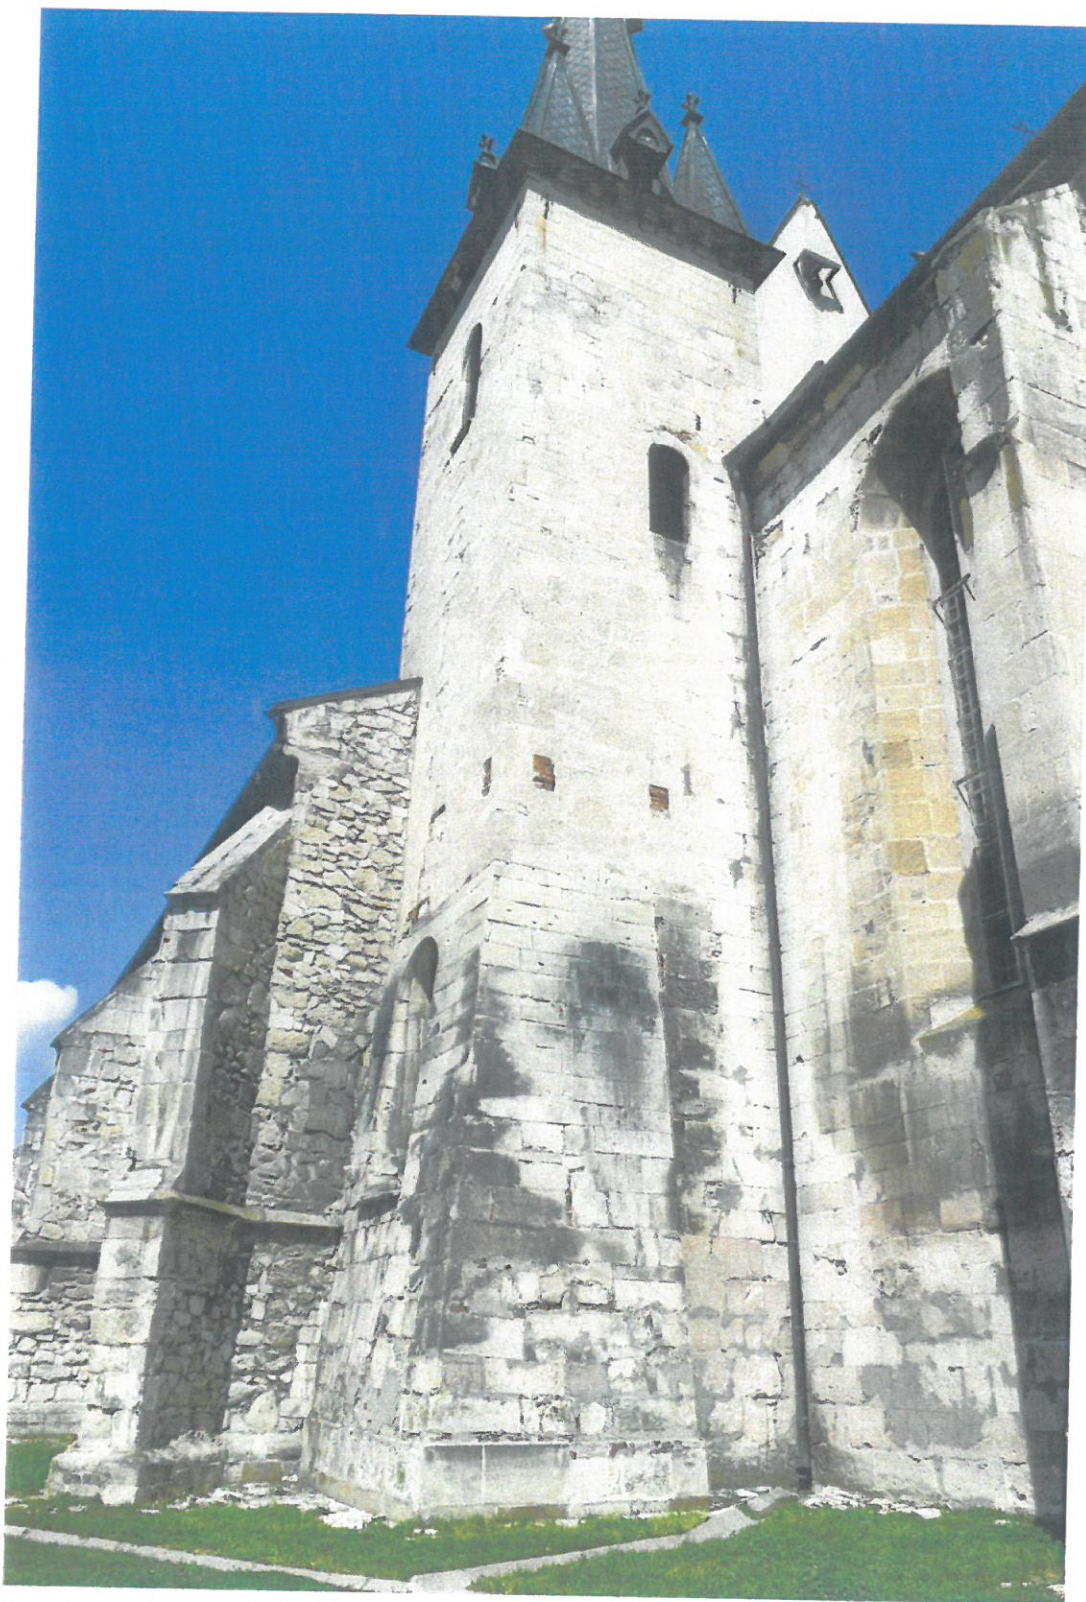
Fot. 27. Skalmierz. Kościół pw. Św. Jana Chrzciciela. Elewacja południowa. Fragment. Widoczne cementowe łaty i silne zabrudzenia powierzchni. Stan przed konserwacją. Fot. I. Widlińska, 2021

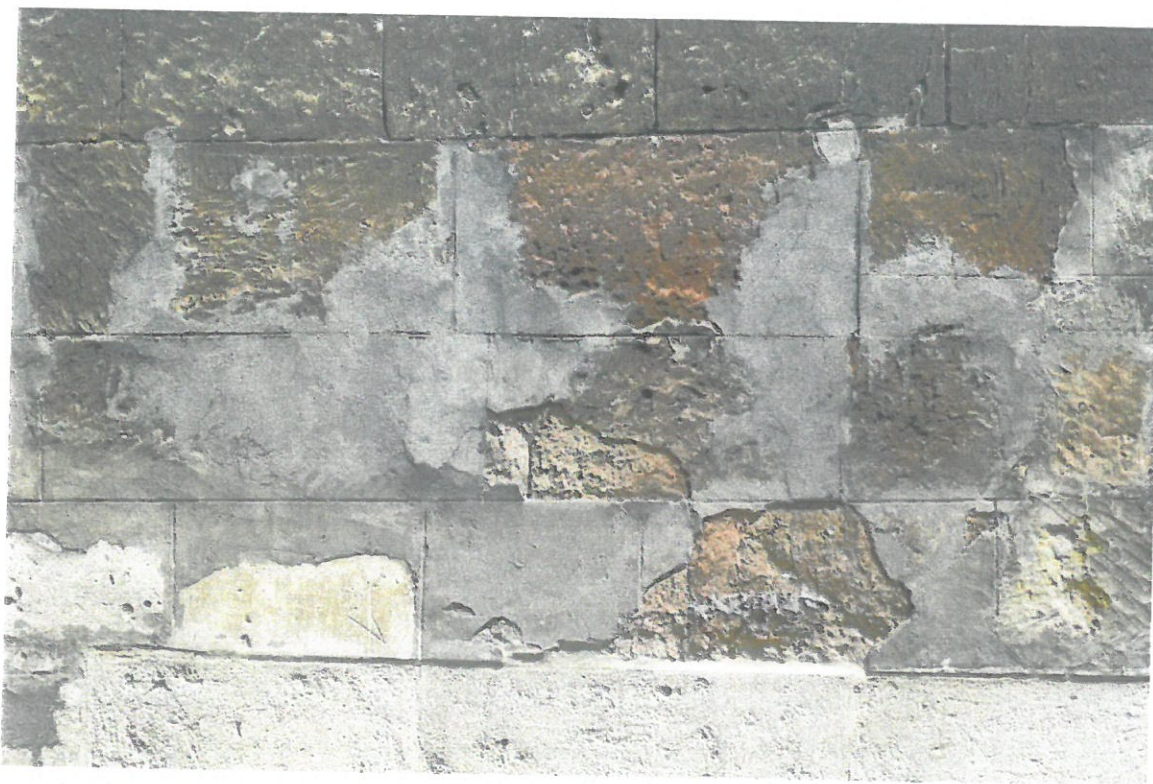
Fot. 28. Skalmierz. Kościół pw. Św. Jana Chrzciciela. Elewacja południowa. Fragment. Widoczne cementowe łaty i przebarwienie pochodzące prawdopodobnie od wysokiej temperatury. Stan przed konserwacją. Fot. I. Widlińska, 2021
