PROGRAM PRAC KONSERWATORSKICH  
ELEWACJE KOŚCIOŁA PW. ŚW. JANA CHRZCICIELA  
W SKALBMIERZU

Załącznik do decyzji 324/H/2022  
Świętokrzyskiego Wojewódzkiego  
Konservatora Zabytków w Kielcach  
z dnia 04.07.2022  
Znak 22, H/B 8152 73 2022

**OBIEKT: ELEWACJE KOŚCIOŁA ŚW. JANA CHRZCICIELA W SKALBMIERZU**

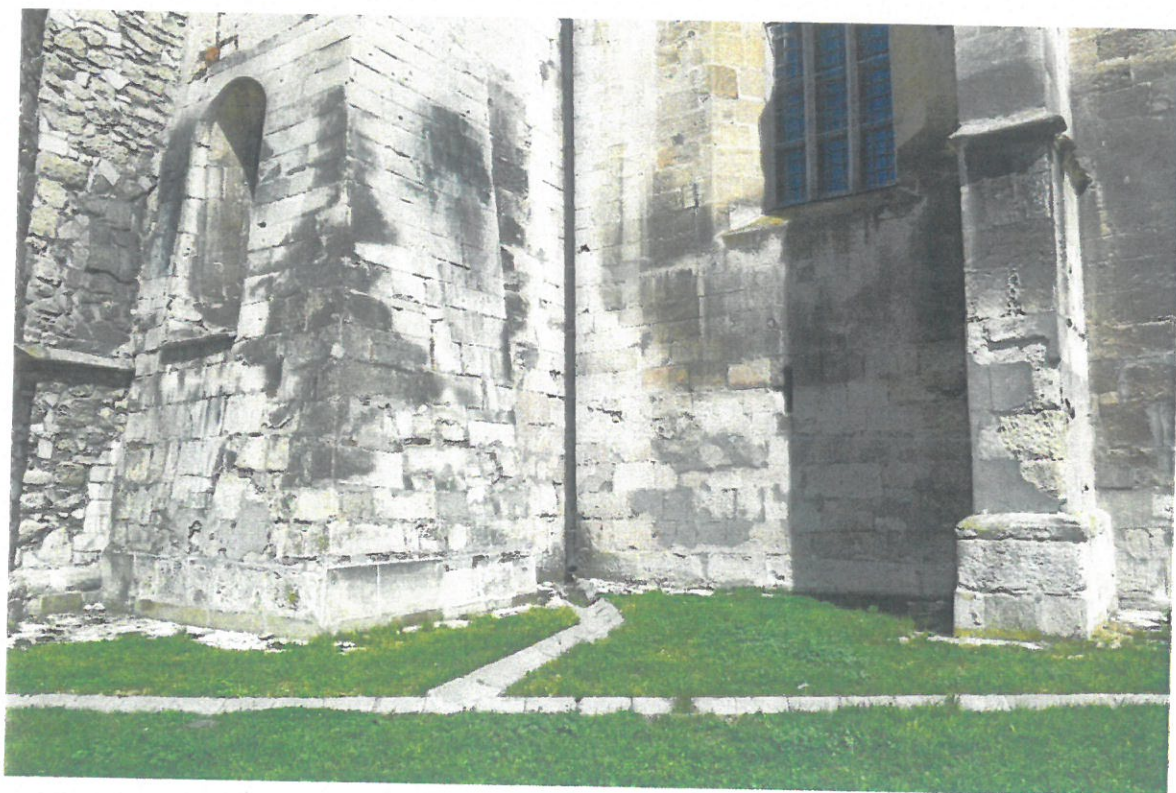
Fot. 29. Skalmierz. Kościół pw. Św. Jana Chrzciciela. Elewacja południowa. Fragment. Widoczne cementowe łaty i zabrudzenie powierzchni. Stan przed konserwacją. Fot. I. Widlińska, 2021

5. Wstępne odczyszczenie powierzchni kamienia. W pierwszej kolejności zostaną usunięte luźne zabrudzenia i miejscowo występujące mchy i porosty.
6. Mechaniczne usunięcie spoin cementowych i wtórnych, wadliwych uzupełnień. Dobór środków i technik należy określić po wykonaniu prób na obiekcie oraz dostosować je do stanu zachowania kamienia i rodzaju nawarstwień.

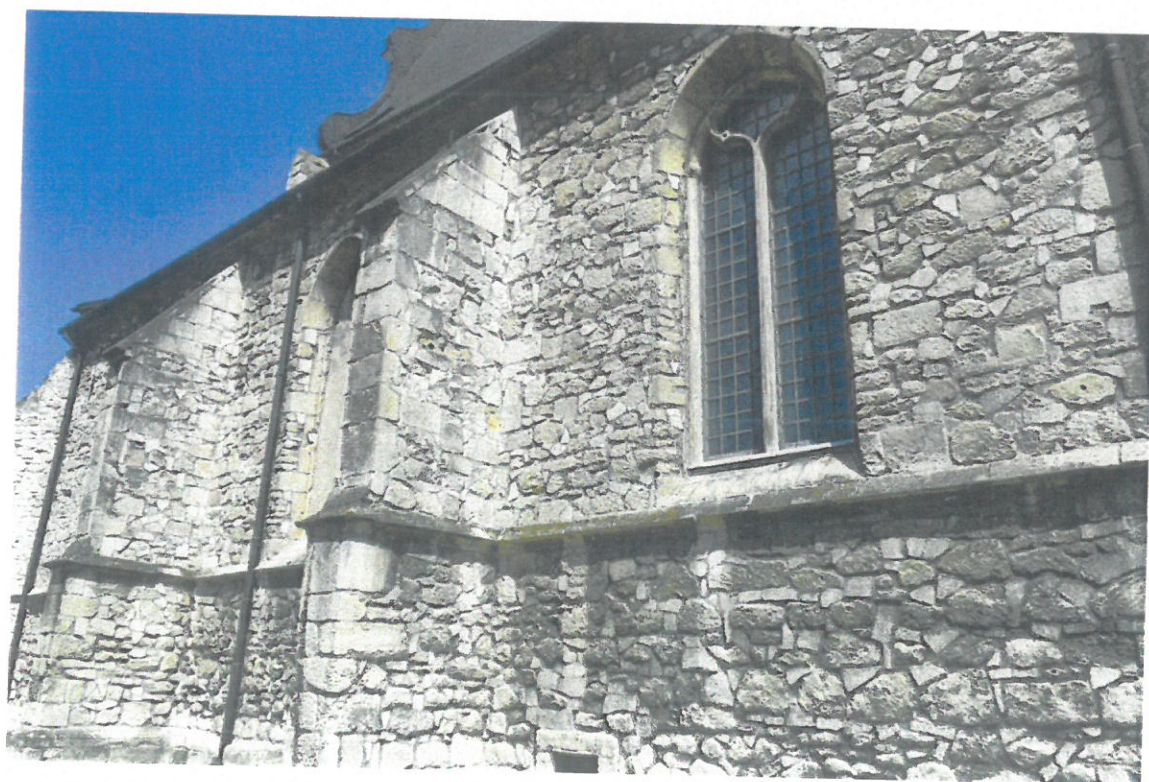
Fot. 31. Skalbmierz. Kościół pw. Św. Jana Chrzciciela. Elewacja południowa. Fragment. Widoczne zniszczenia lokalne kamienia. Stan przed konserwacją. Fot. I. Widlińska, 2021

9. Wykonanie uzupełnień ubytków kamienia. Jako materiał do uzupełnień może zostać użyta masa mineralna zbliżona do oryginału. Opracowanie powierzchni naśladowczo do oryginału. Możliwe jest użycie gotowych mieszanek mineralnych do wapienia typu firmy Remmers, Optolit, Baunit, itp. lub równoważne, dedykowane do obiektów zabytkowych. Ważne jest by uzupełnienia były barwione w masie pigmentami ziemnymi, naturalnymi. Możliwa jest także wymiana elementów silnie zdegradowanych na nowe kamienne taszle - materiał tożsamy z oryginałem. Wszelkie ubytki i spękania kamienia powinny być uzupełnione w stopniu gwarantującym właściwe odprowadzenie wody opadowej.

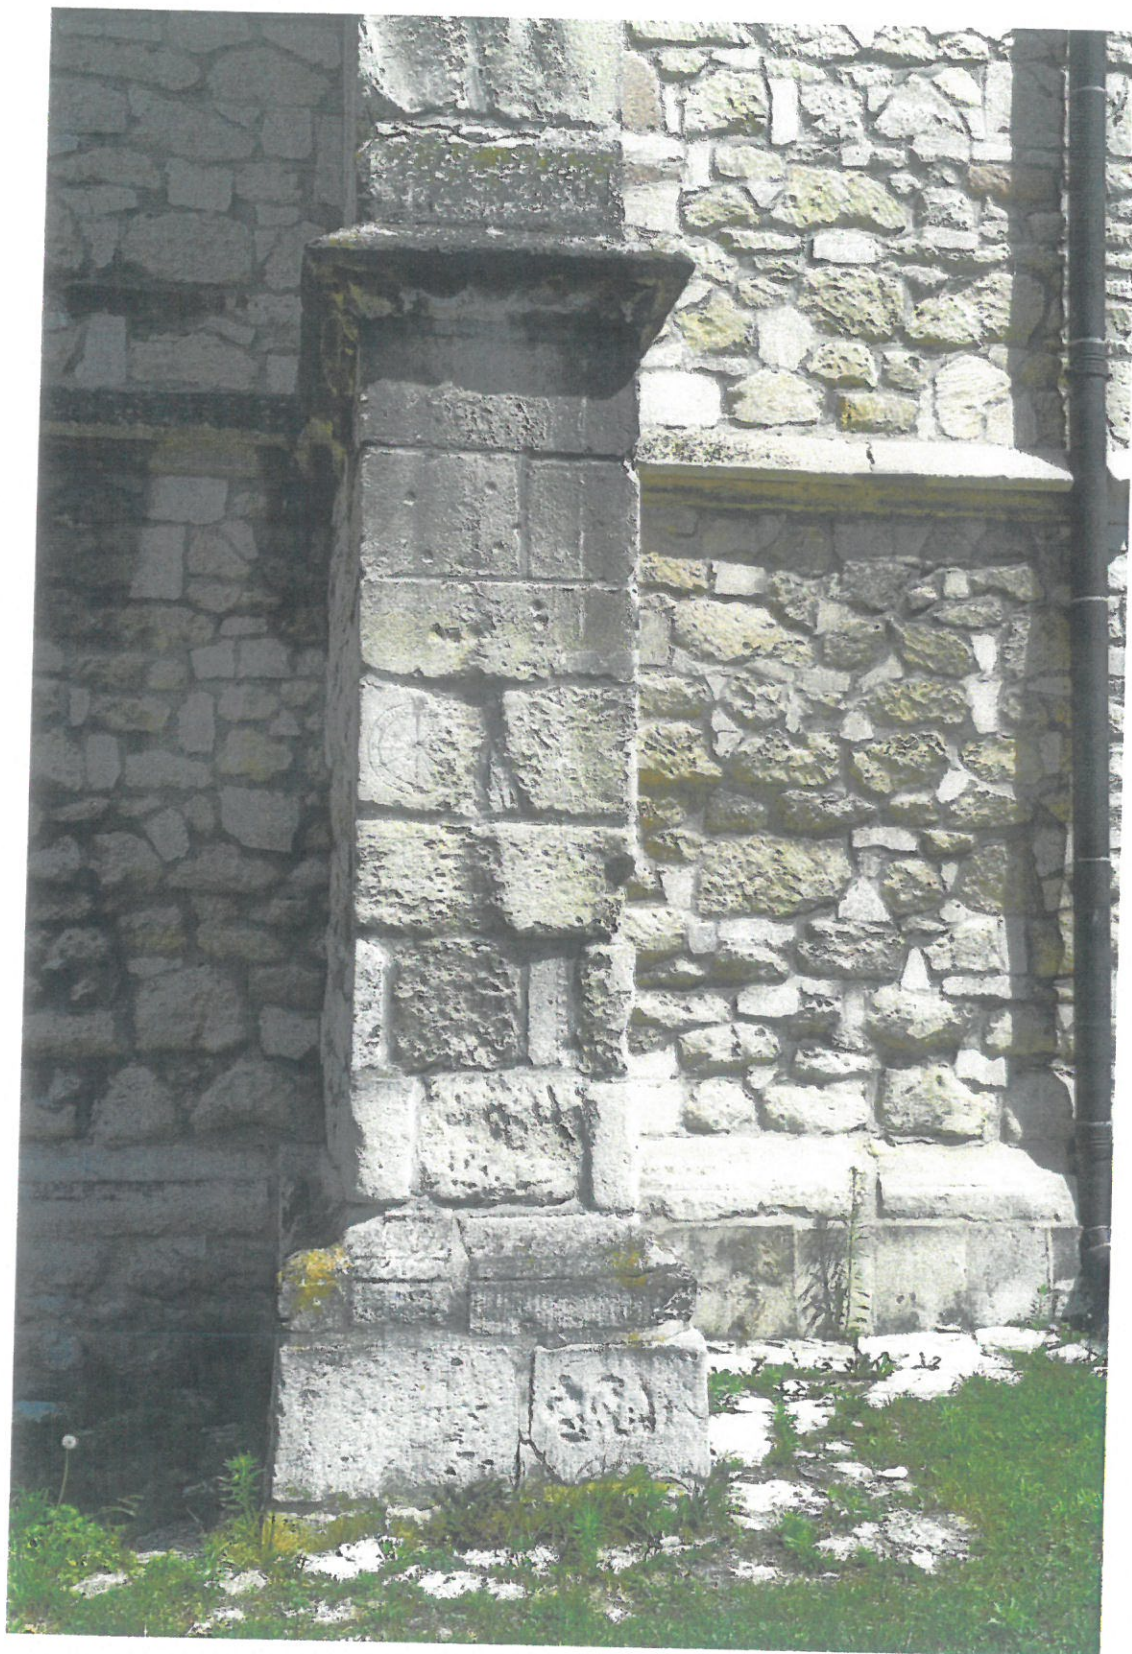
Fot. 32. Skalmierz. Kościół pw. Św. Jana Chrzciciela. Elewacja południowa. Fragment. Przypora kościoła. Widoczne zniszczenia lokalne kamienia i rytowana inskrypcja. Stan przed konserwacją. Fot. I. Widlińska, 2021

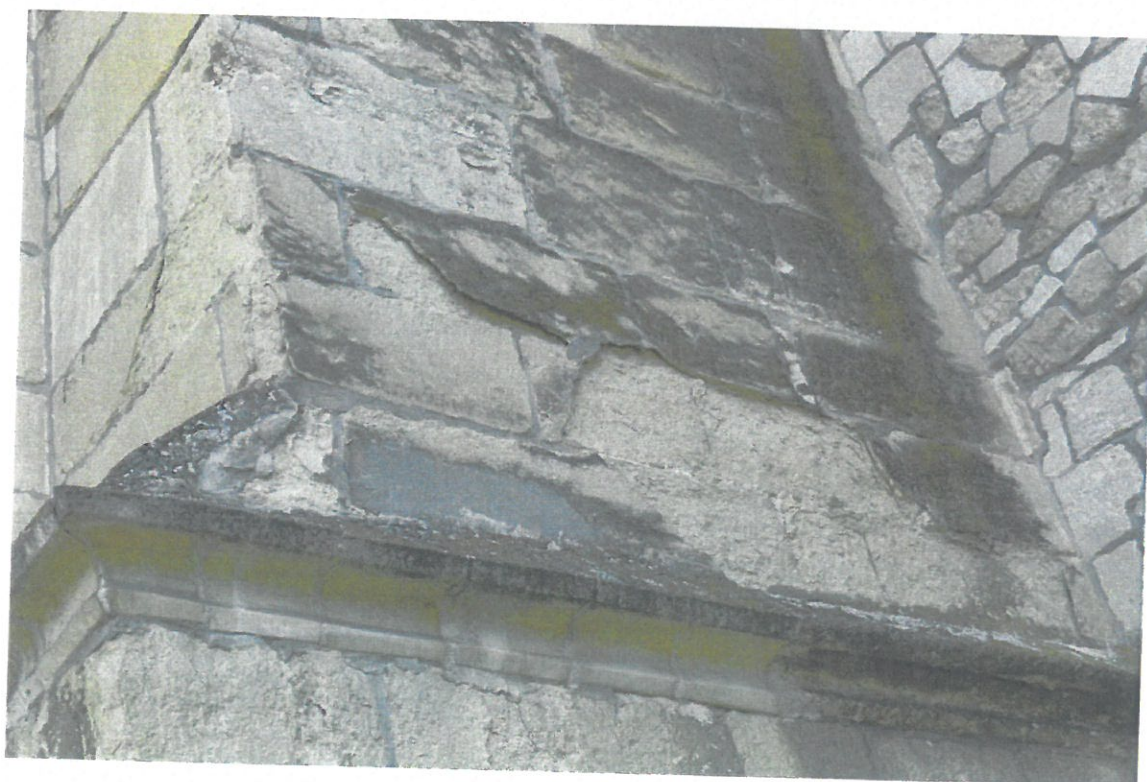
Fot. 35. Skalbmierz. Kościół pw. Św. Jana Chrzciciela. Elewacja zachodnia. Fragment przypory. Widoczna degradacja kamienia. Stan przed konserwacją. Fot. I. Widlińska, 2021

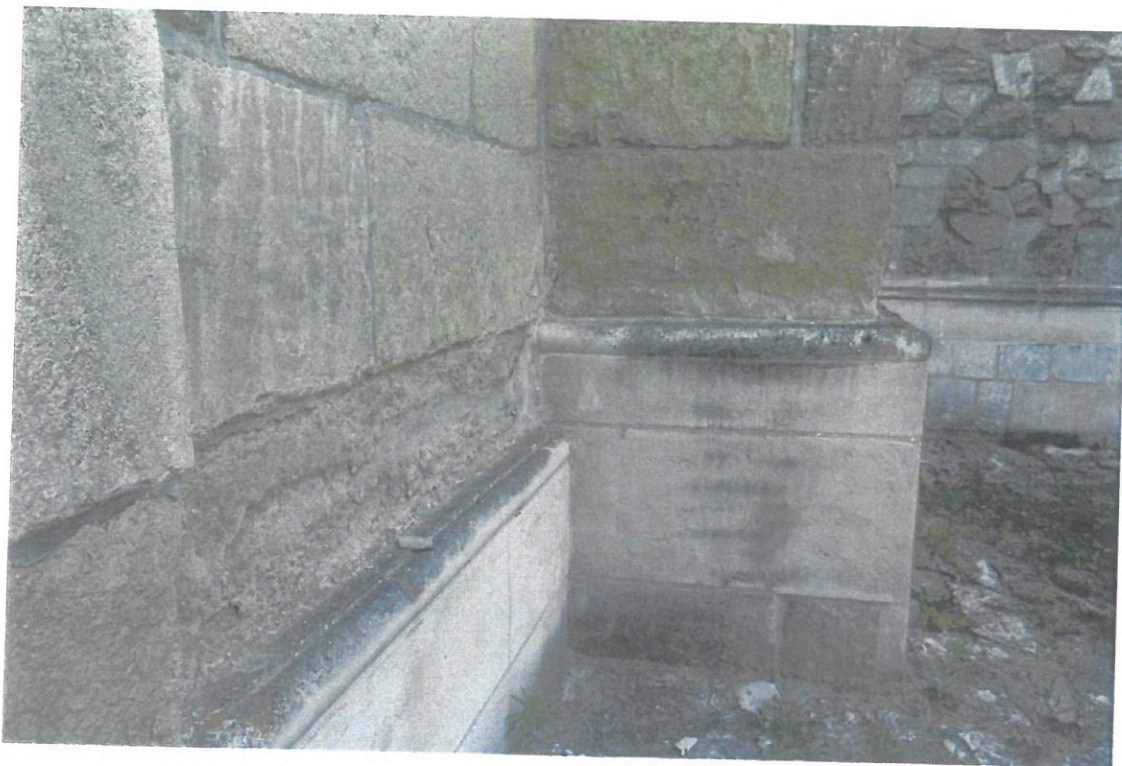
Wyraźnie widoczny jest poziom krystalizacji soli, podciąganej kapilarnie z gruntu, blisko partii cokołowej i na cokole. Te zniszczenia widoczne są głównie od strony zachodniej. W tej partii kamień jest osłabiony, silnie osypuje się, odspaja i kruszy. Jego struktura łatwo ustępuje pod ruchem palca. Dodatkowym czynnikiem niszczącym jest cementowa spoina, która zawiera w sobie sole, a także przyspiesza degradację słabszej struktury kamienia. Lokalnie na wątku kamiennym można zauważyć kamienie o słabszej strukturze, z ubytkami i osypujące się, gdzie widać wpływ cementowej spoiny.

Fot. 36. Skalbmierz. Kościół pw. Św. Jana Chrzciciela. Elewacja zachodnia. Kruchta. Fragment cokołu. Widoczna degradacja kamienia. Stan przed konserwacją. Fot. I. Widlińska, 2021

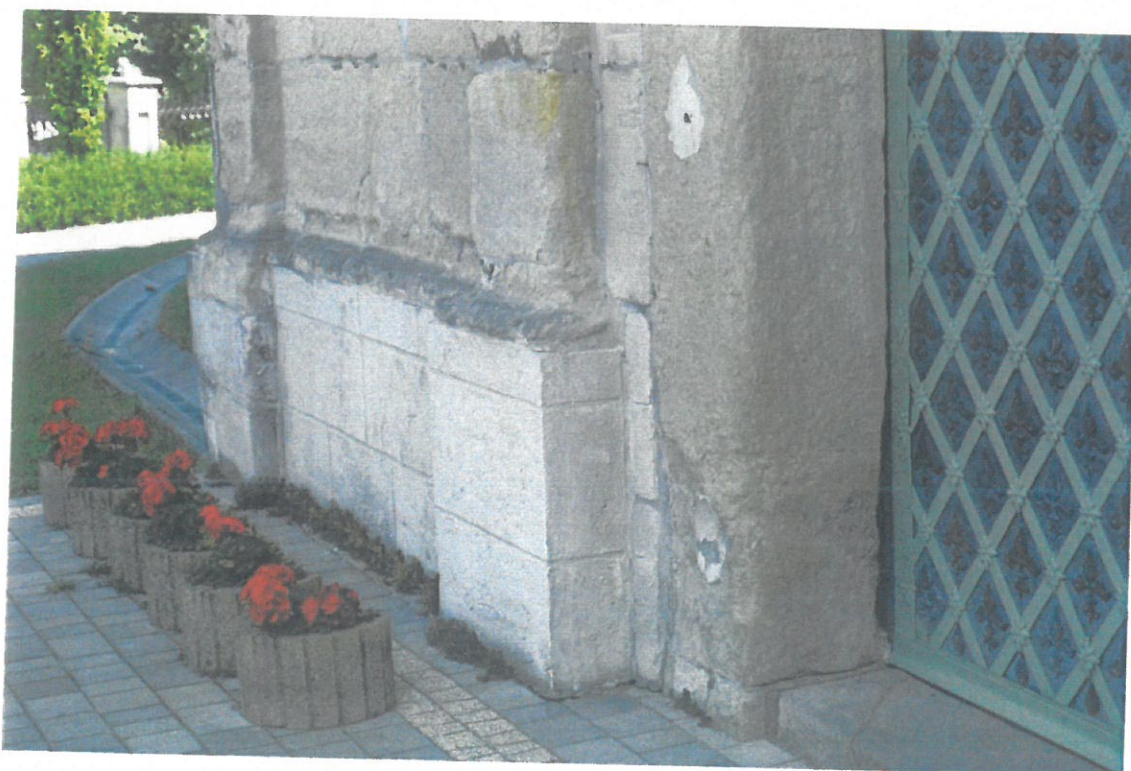
Fot. 37. Skalbmierz. Kościół pw. Św. Jana Chrzciciela. Elewacja zachodnia. Kruchta. Fragment cokołu. Widoczna degradacja kamienia. Stan przed konserwacją. Fot. I. Widlińska, 2021

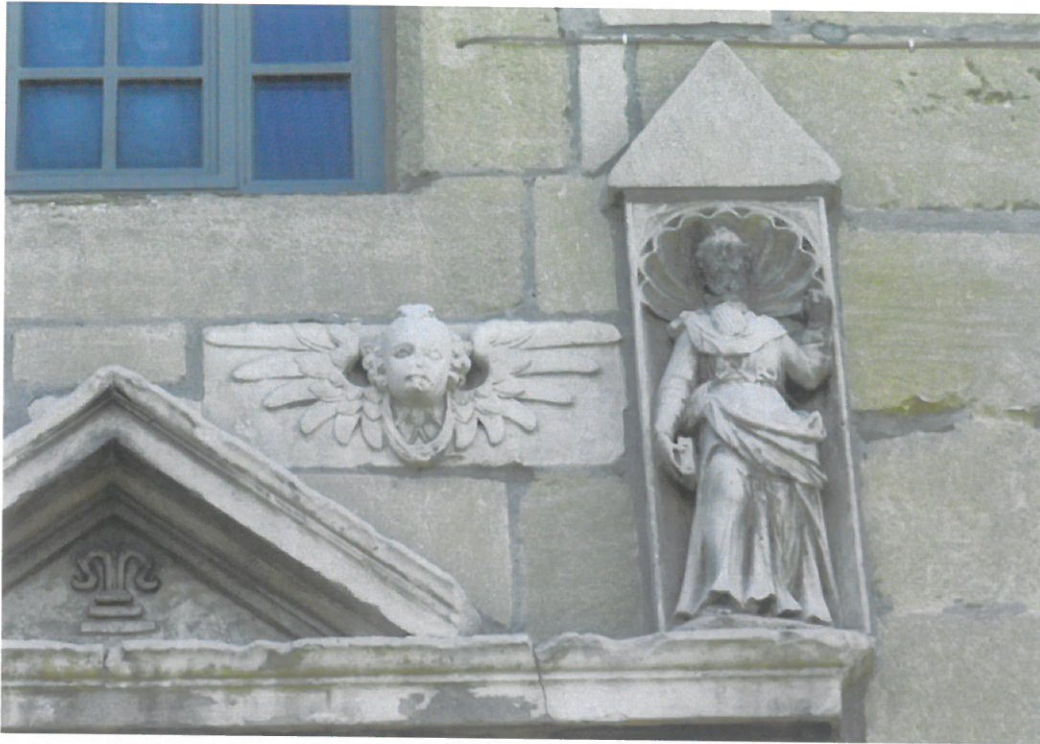
Fot. 5. Skalmierz. Kościół pw. Św. Jana Chrzciciela. Widok od strony zach. Fragment kruchty wejściowej. Zbliżenie na dekorację rzeźbiarską. Fragment z figurą świętego. Widoczne ubytki i wtórnie zamontowana głowa i ręka. Stan przed konserwacją. Fot. I. Widlińska, 2021
