**WYCENA**

**Piaskarki z pługiem**

**STAR**

**Nr rej. TKA G058**

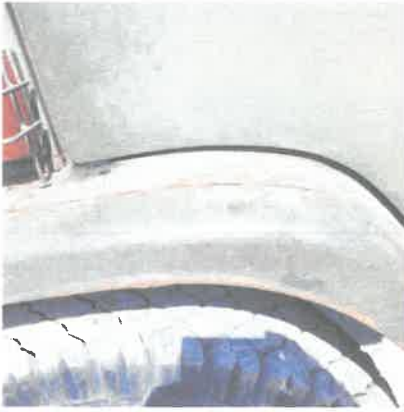
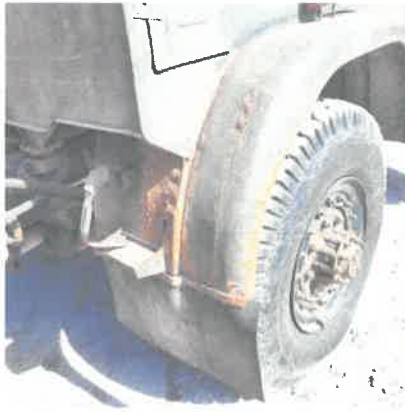
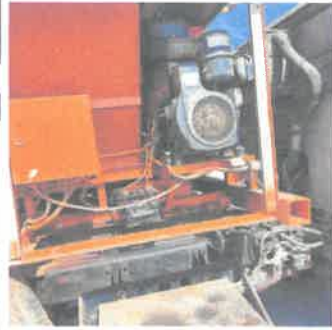
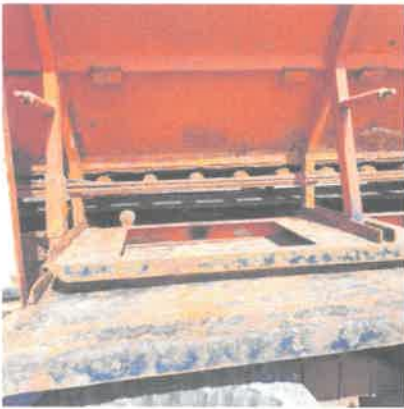
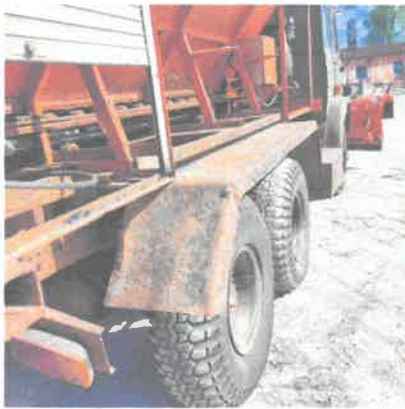
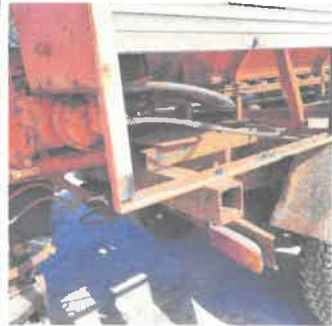
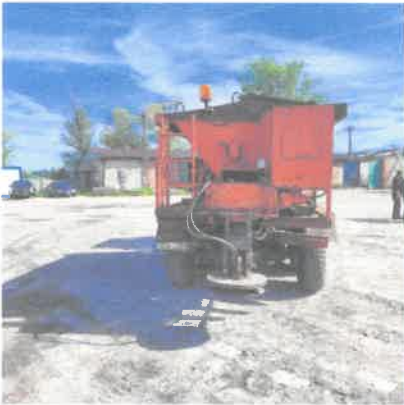
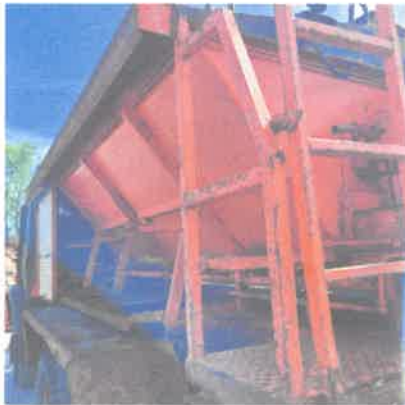
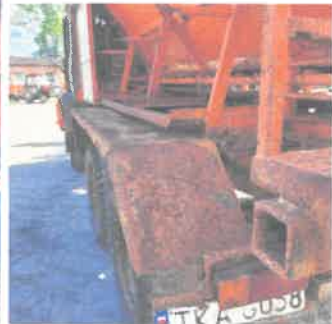
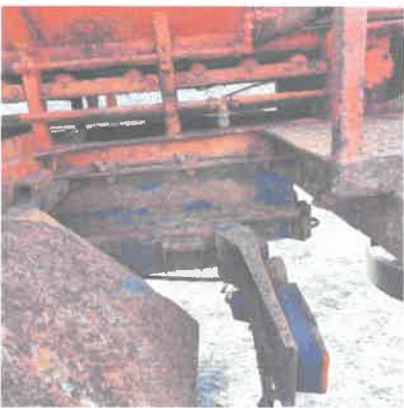
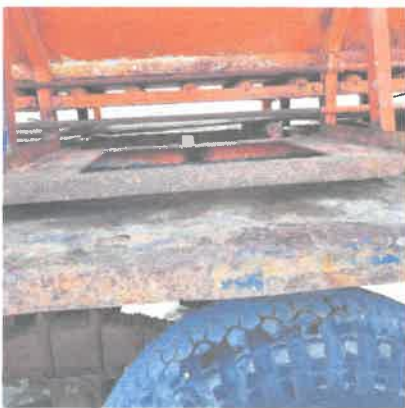
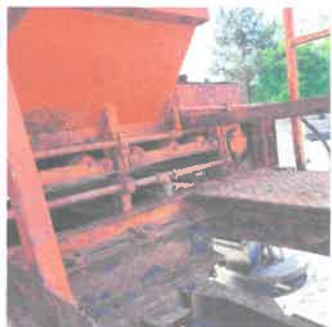
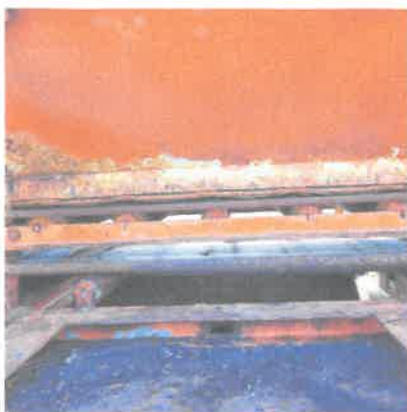
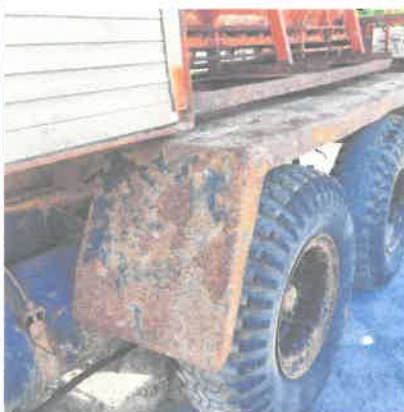
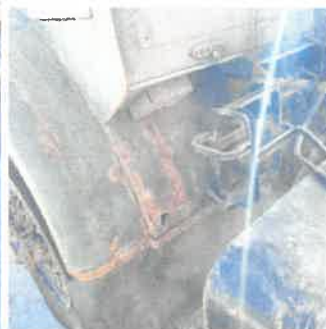
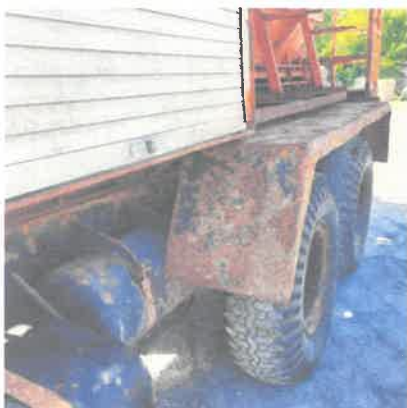
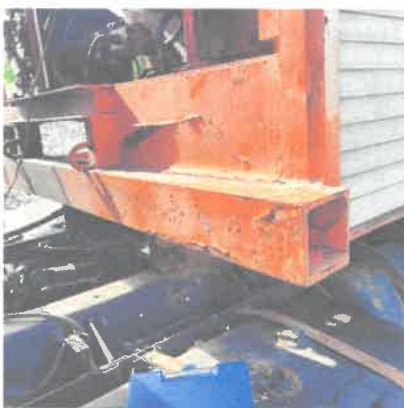
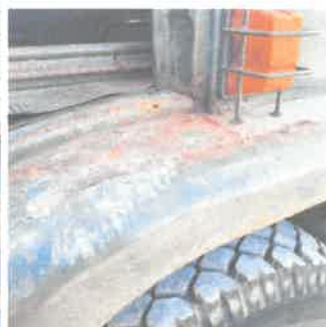
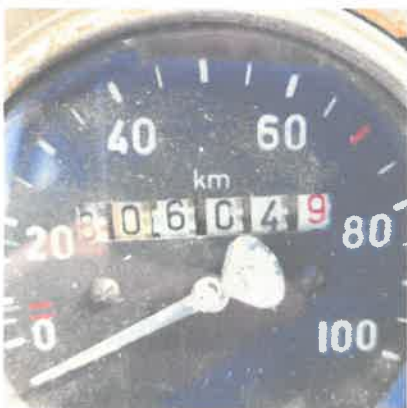
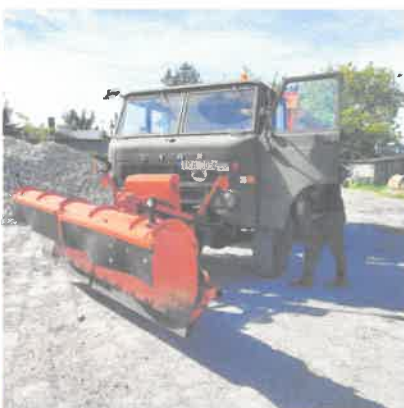
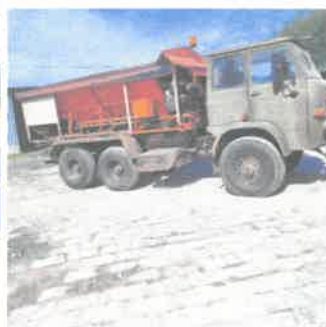
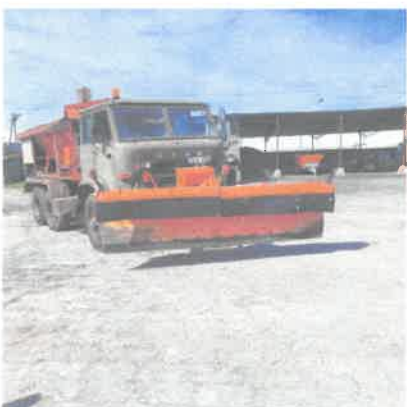
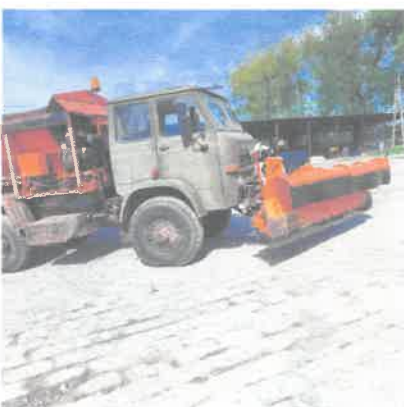
- Dokumentacja fotograficzna (29 zdjęć) , wykonana podczas oględzin i oceny stanu technicznego pojazdu.

- pojazd z ważnym badaniem technicznym dopuszczenia do ruchu,
- mocno zaawansowana korozja elementów zewnętrznego i wewnętrznego oblachowania w szczególności w części tylnej uwidoczniła na załączonej dokumentacji fotograficznej,

- korozja na przetłoczeniu i na połączeniach technologicznych blach z ubytkami materiału i perforacją ze względu na postępujący proces korozji,
- korozja na przetłoczeniu i na połączeniach technologicznych blach z znacznymi ubytkami materiału i perforacją oraz pęknięciami blach,

- zewnętrzne oblachowanie z oznakami eksploatacyjnego zużycia i mocno rozwiniętą korozją podpowłokową przenikającą w głąb blachy związaną z warunkami pracy oraz latami użytkowania,

- mocno rozwinięty proces korozji na elementach zabudowy piaskarki,
- zespół przeniesienia napędu sprawny,
- pojazd jest w ciągłej eksploatacji z ważnym badaniem technicznym,

W wyniku oględzin stwierdzono, że badany pojazd, wykazuje nadmierne zużycie korozyjne związane z latami eksploatacji, co zostało uwidocznione na dokumentacji fotograficznej załączonej do niniejszej oceny technicznej. Z dużymi ogniskami mocno zaawansowanej korozji i z perforacją blach oraz ubytkami materiału, z korozją przenikającą w głąb blachy (na wskroś). Kabina wymaga naprawy w zakresie wskazanym. Ze względu na mocno zaawansowany proces korozji naprawa jest znacznie utrudniona.

W wyniku oględzin stwierdzono, że wyceniany pojazd jest kompletny, wymaga naprawy w zakresie blacharsko-lakierniczej. Proces korozji nadmiernie rozwinięty.

Mocno zaawansowana korozja z perforacją blach i korozją przenikającą w głąb blach . Z tego względu naprawa technologicznie znacznie utrudniona. Występują różne formy ognisk korozji i rozwarstwienia blach w szczególności na połączeniach technologicznych i przetłoczenia blach, przenikająca w głąb i na zewnątrz, powoduje to występowanie perforacji na wskazanych elementach objętych korozją. Korozja ta wżarta w elementy blach jest widoczna i niszczy główne elementy konstrukcyjne. Korozji nie da się uniknąć przed dalszym jej postępowaniem z części uszkodzonych korozją, która reaguje z zewnętrzną warstwą zabezpieczenia, uszkadza ją i głęboko przenika dalej w głąb blachy rozprzestrzeniając się na sąsiadujące elementy, co powoduje dalszy rozrost ognisk korozji. Uwidoczniona korozja na zewnątrz, najczęściej oznacza korozję perforacyjną, która w środku jest o wiele bardziej zaawansowana. Korozja ta w krótkim czasie będzie się jeszcze coraz bardziej powiększać i rozprzestrzeniać.
