## PROJEKT BUDOWLANY

BUDYNEK KULTU RELIGIJNEGO - KOŚCIÓŁ pw. św. JANA CHRZCICIELA  
REMONT ELEWACJI

ul. Partyzantów 2, 28-530 Skalbmierz

## PROJEKT ARCHITEKTONICZNO-BUDOWLANY

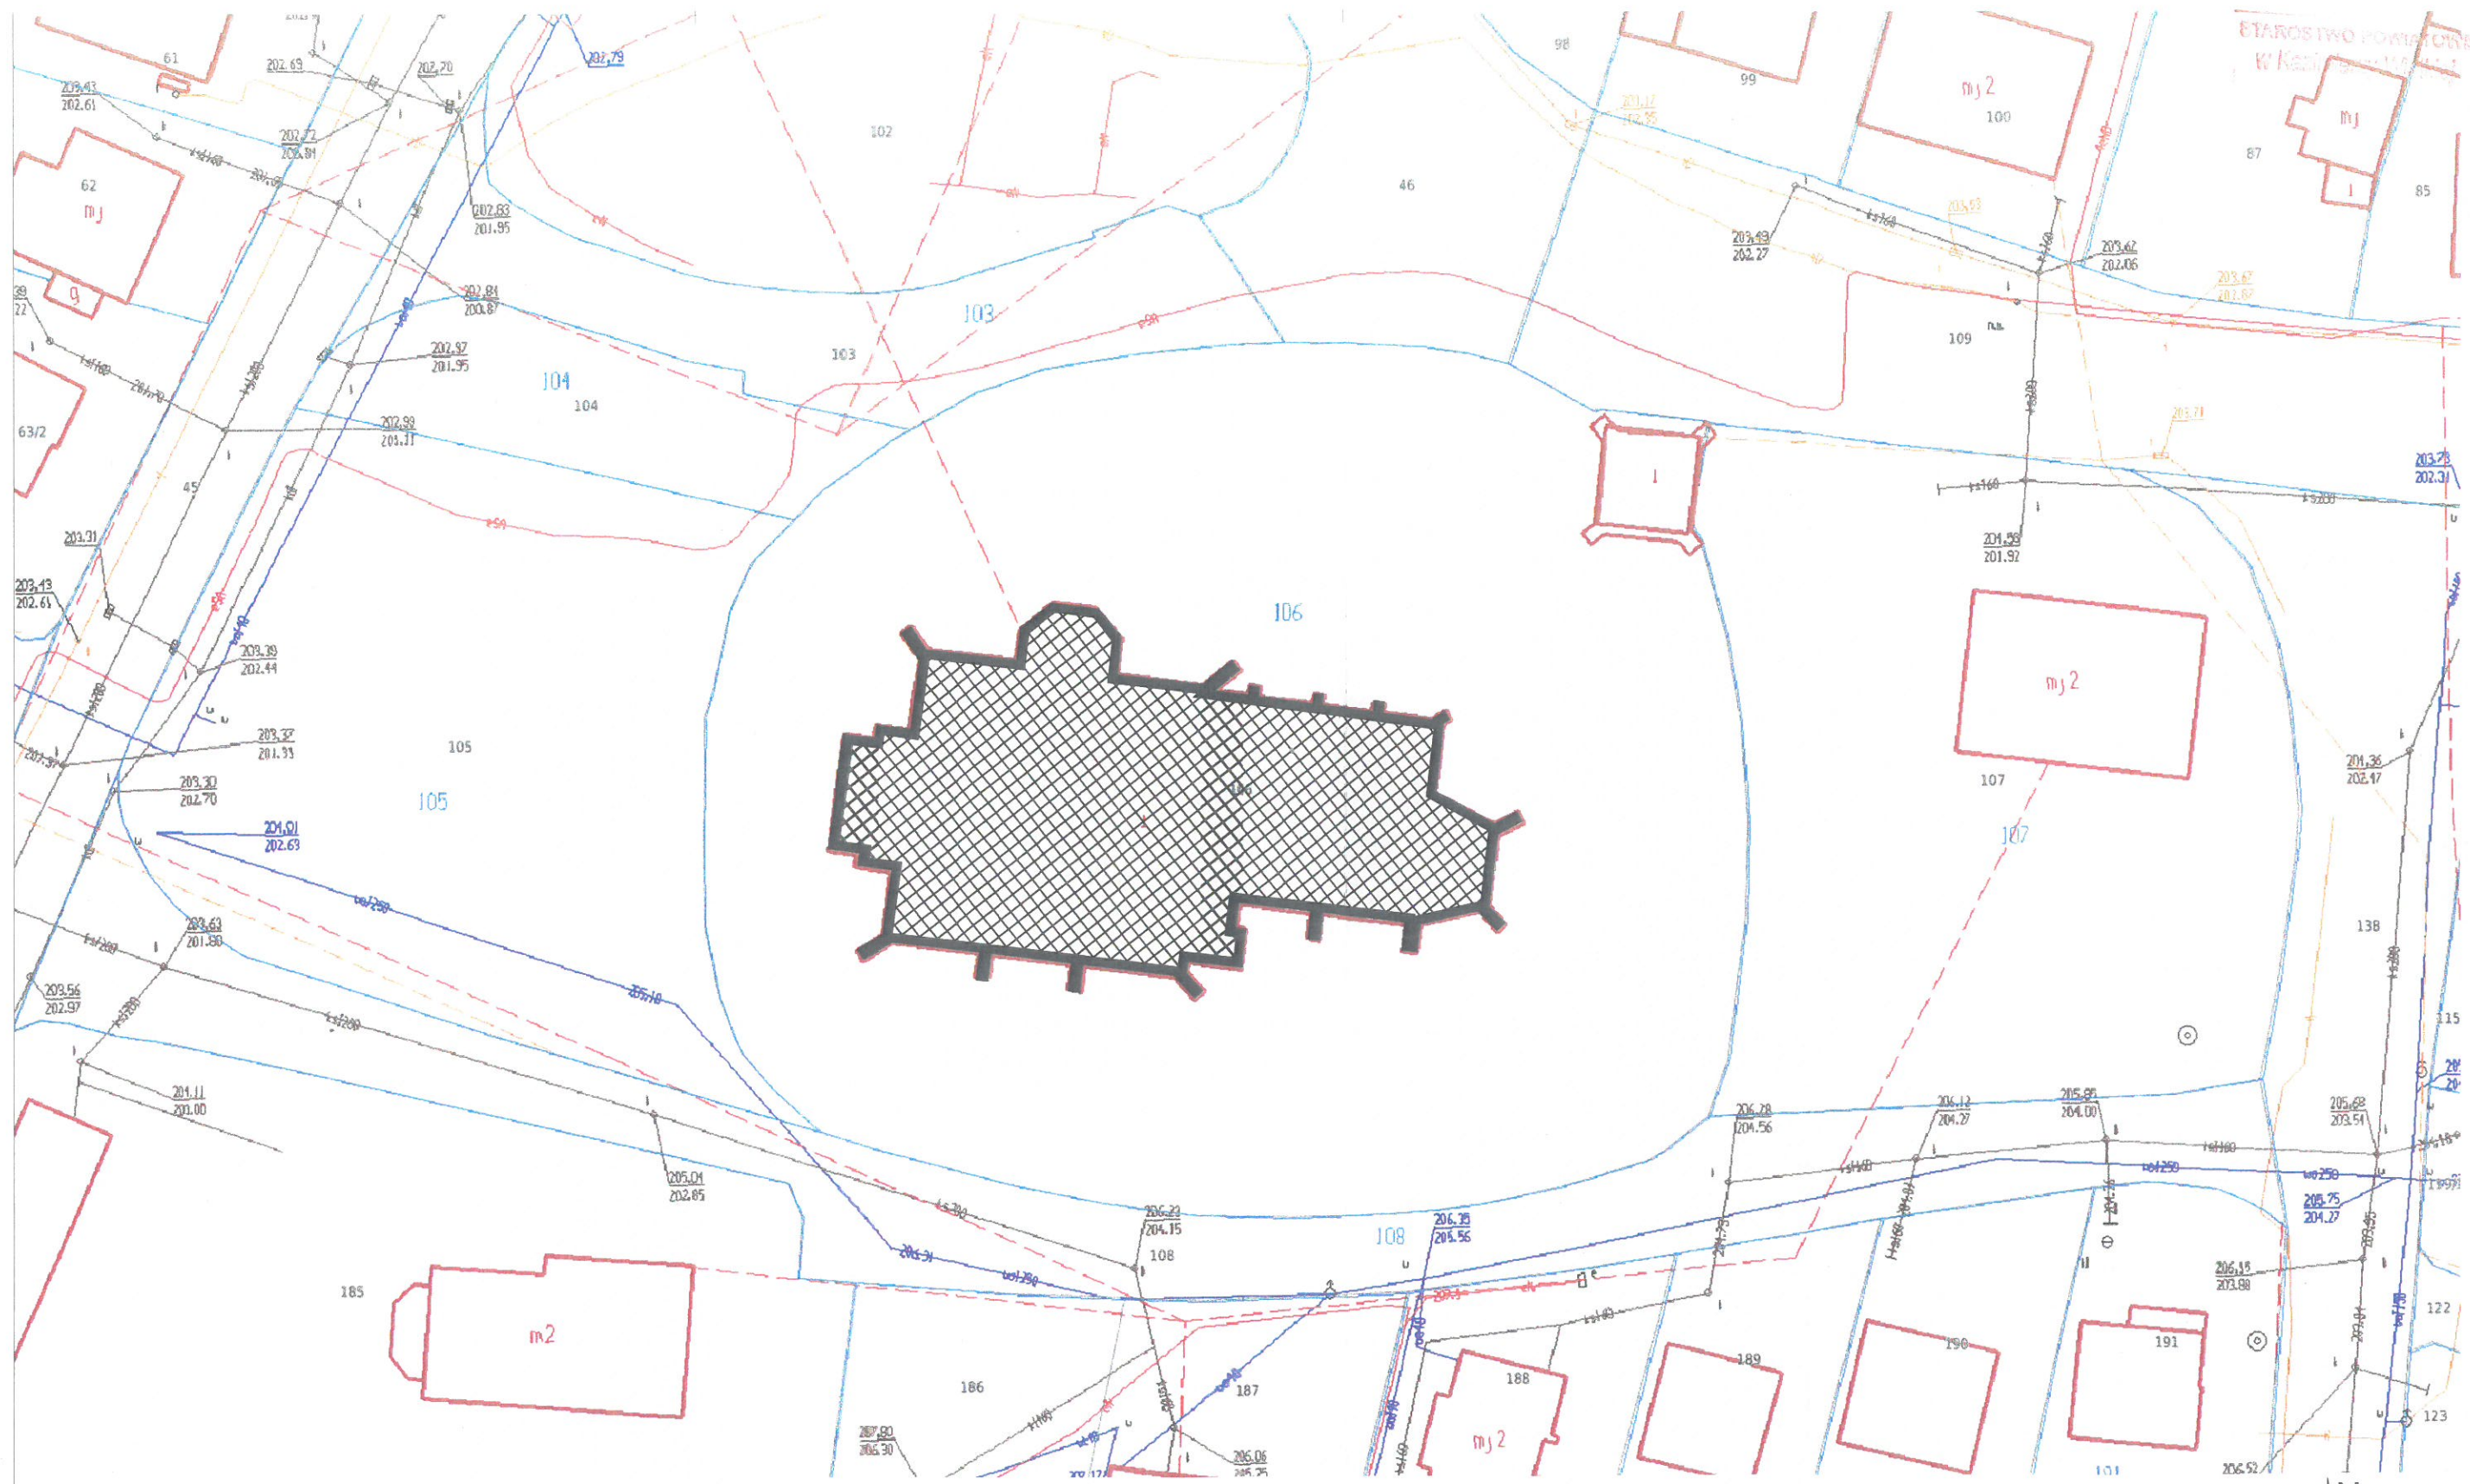
| PROJEKTANT<br>arch. Janusz Ćwiek<br>MPOIA/067/2015 | podpis | SYTUACJA | |

BUDYNEK OBJĘTY OPRACOWANIEM

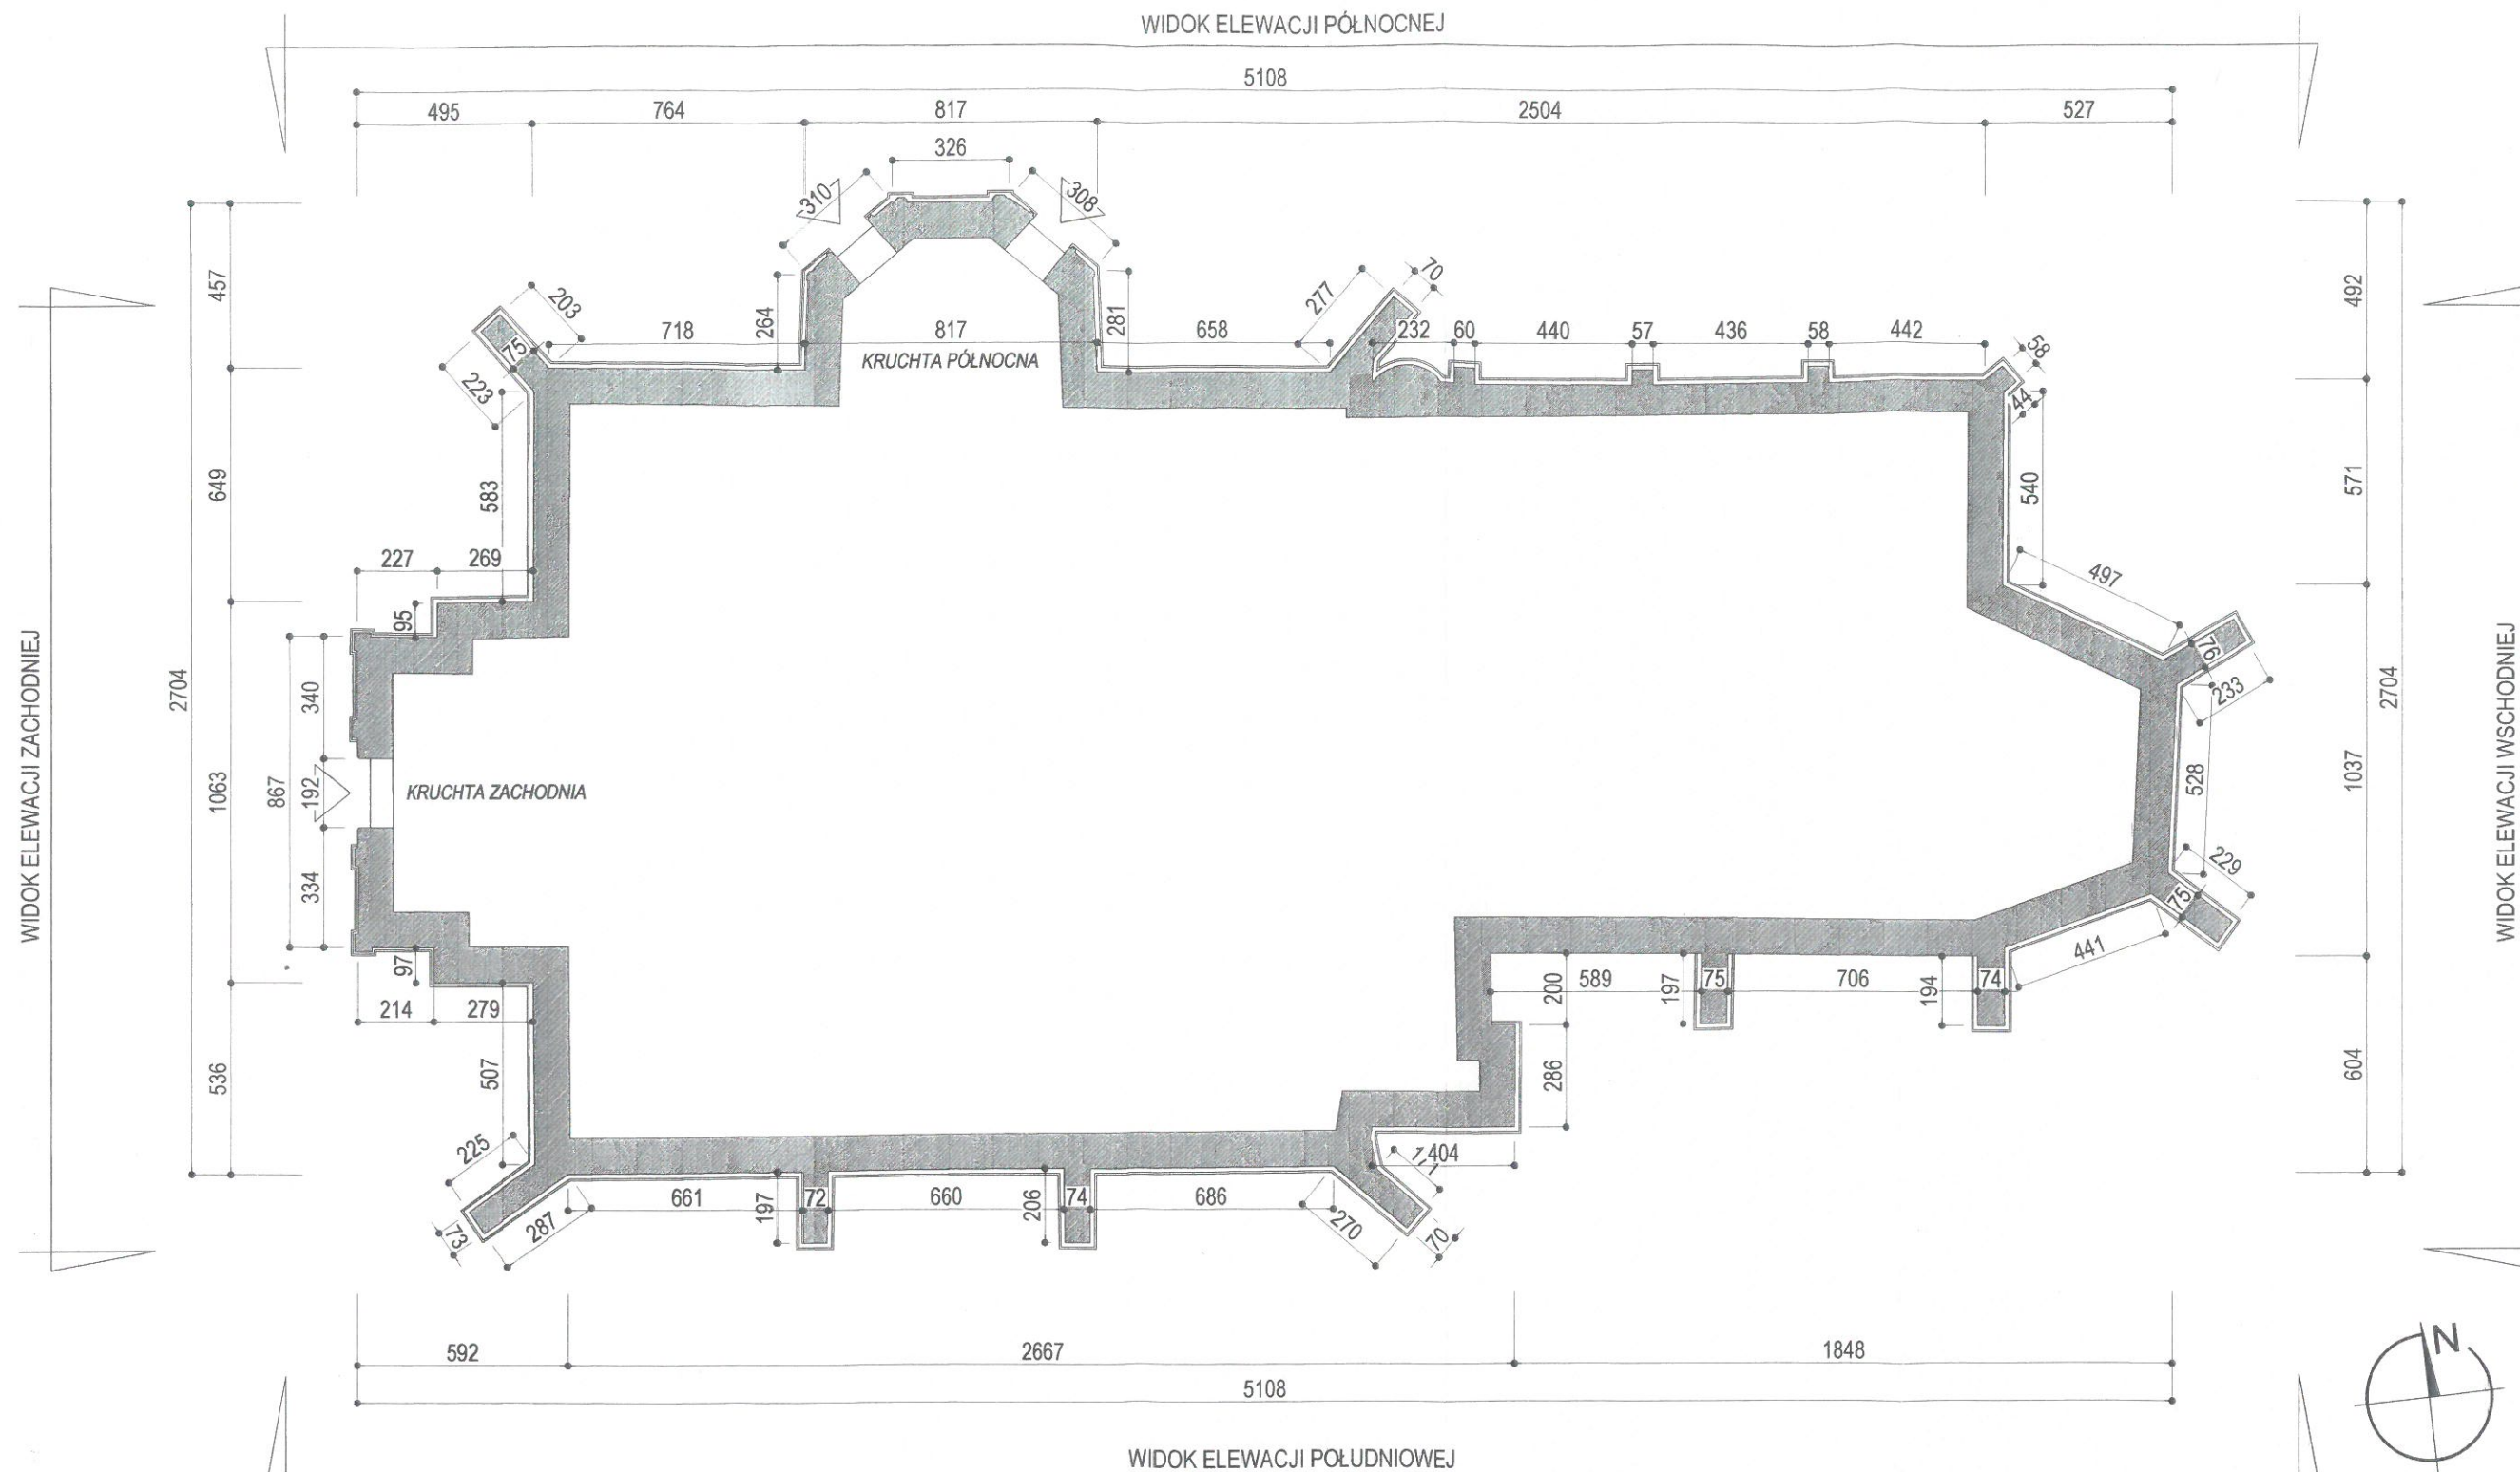
WIDOCZNE USZKODZENIA LICA MURU  
SPĘKANIA, ODSPOJENIA

SILNE ZABRUDZENIA, OSADY

SPĘKANIA STRUKTURALNE, GŁĘBOKIE UBYTKI

Na powierzchniach kamiennych i ceglanych ścian oraz kamiennych przypór widoczne liczne ubytki mechaniczne, wykruszenia, korozja licia oraz spoin. Na całości występują silne zabrudzenia (kurz, pył, produkty metabolizmu ptaków, substancje smoliste - osmolenia, zacieki), a także nawarstwienia biologiczne, mchy i porosty. Na elewacjach widoczne cementowełaty oraz spoiny powodujące dalszą degradację struktury murów.

Zniszczona i skorodowana struktura kamiennych ciosów jest widoczna w partii cokołowej i bezpośrednio nad nią. Na wysokości ok 1-1,5 biegnie pas zdegradowanego, osypującego się kamienia.

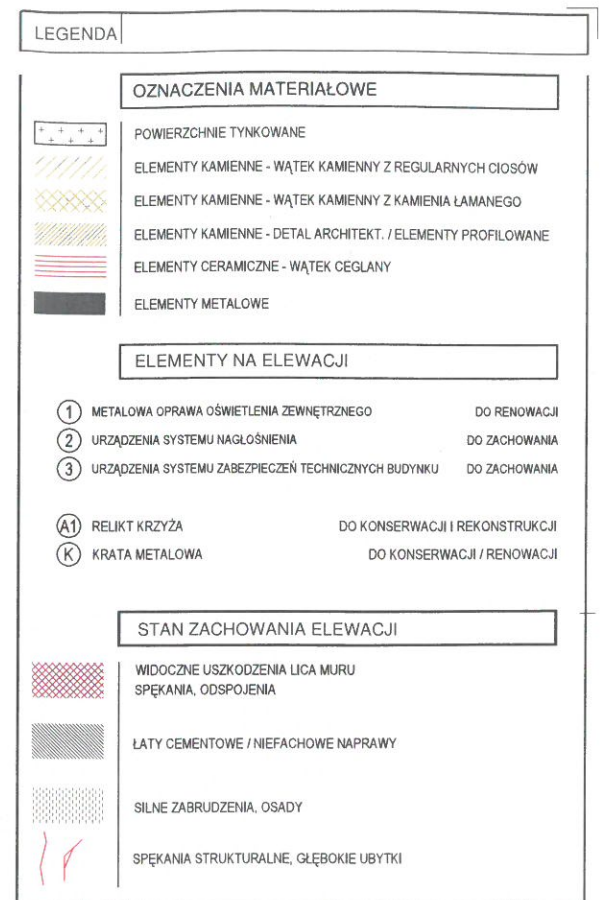
1

**STAN ZACHOWANIA ELEWACJI**

- WIDOCZNE USZKODZENIA ŁĄCZA MURU SPEKANIA, ODSPOJENIA
- LATY CEMENTOWE / NIEFACHOWE NAPRAWY
- SILNE ZABRUDZENIA, OSADY
- SPEKANIA STRUKTURALNE, GŁĘBOKIE UBYTKI

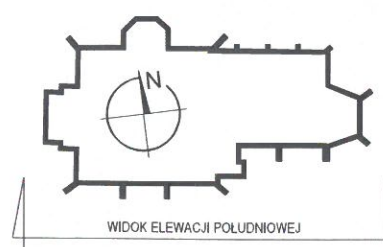
WIDOCZNE USZKODZENIA LICA MURU  
SPĘKANIA, ODSPOJENIA

SILNE ZABRUDZENIA, OSADY

SPĘKANIA STRUKTURALNE, GŁĘBOKIE UBYTKI

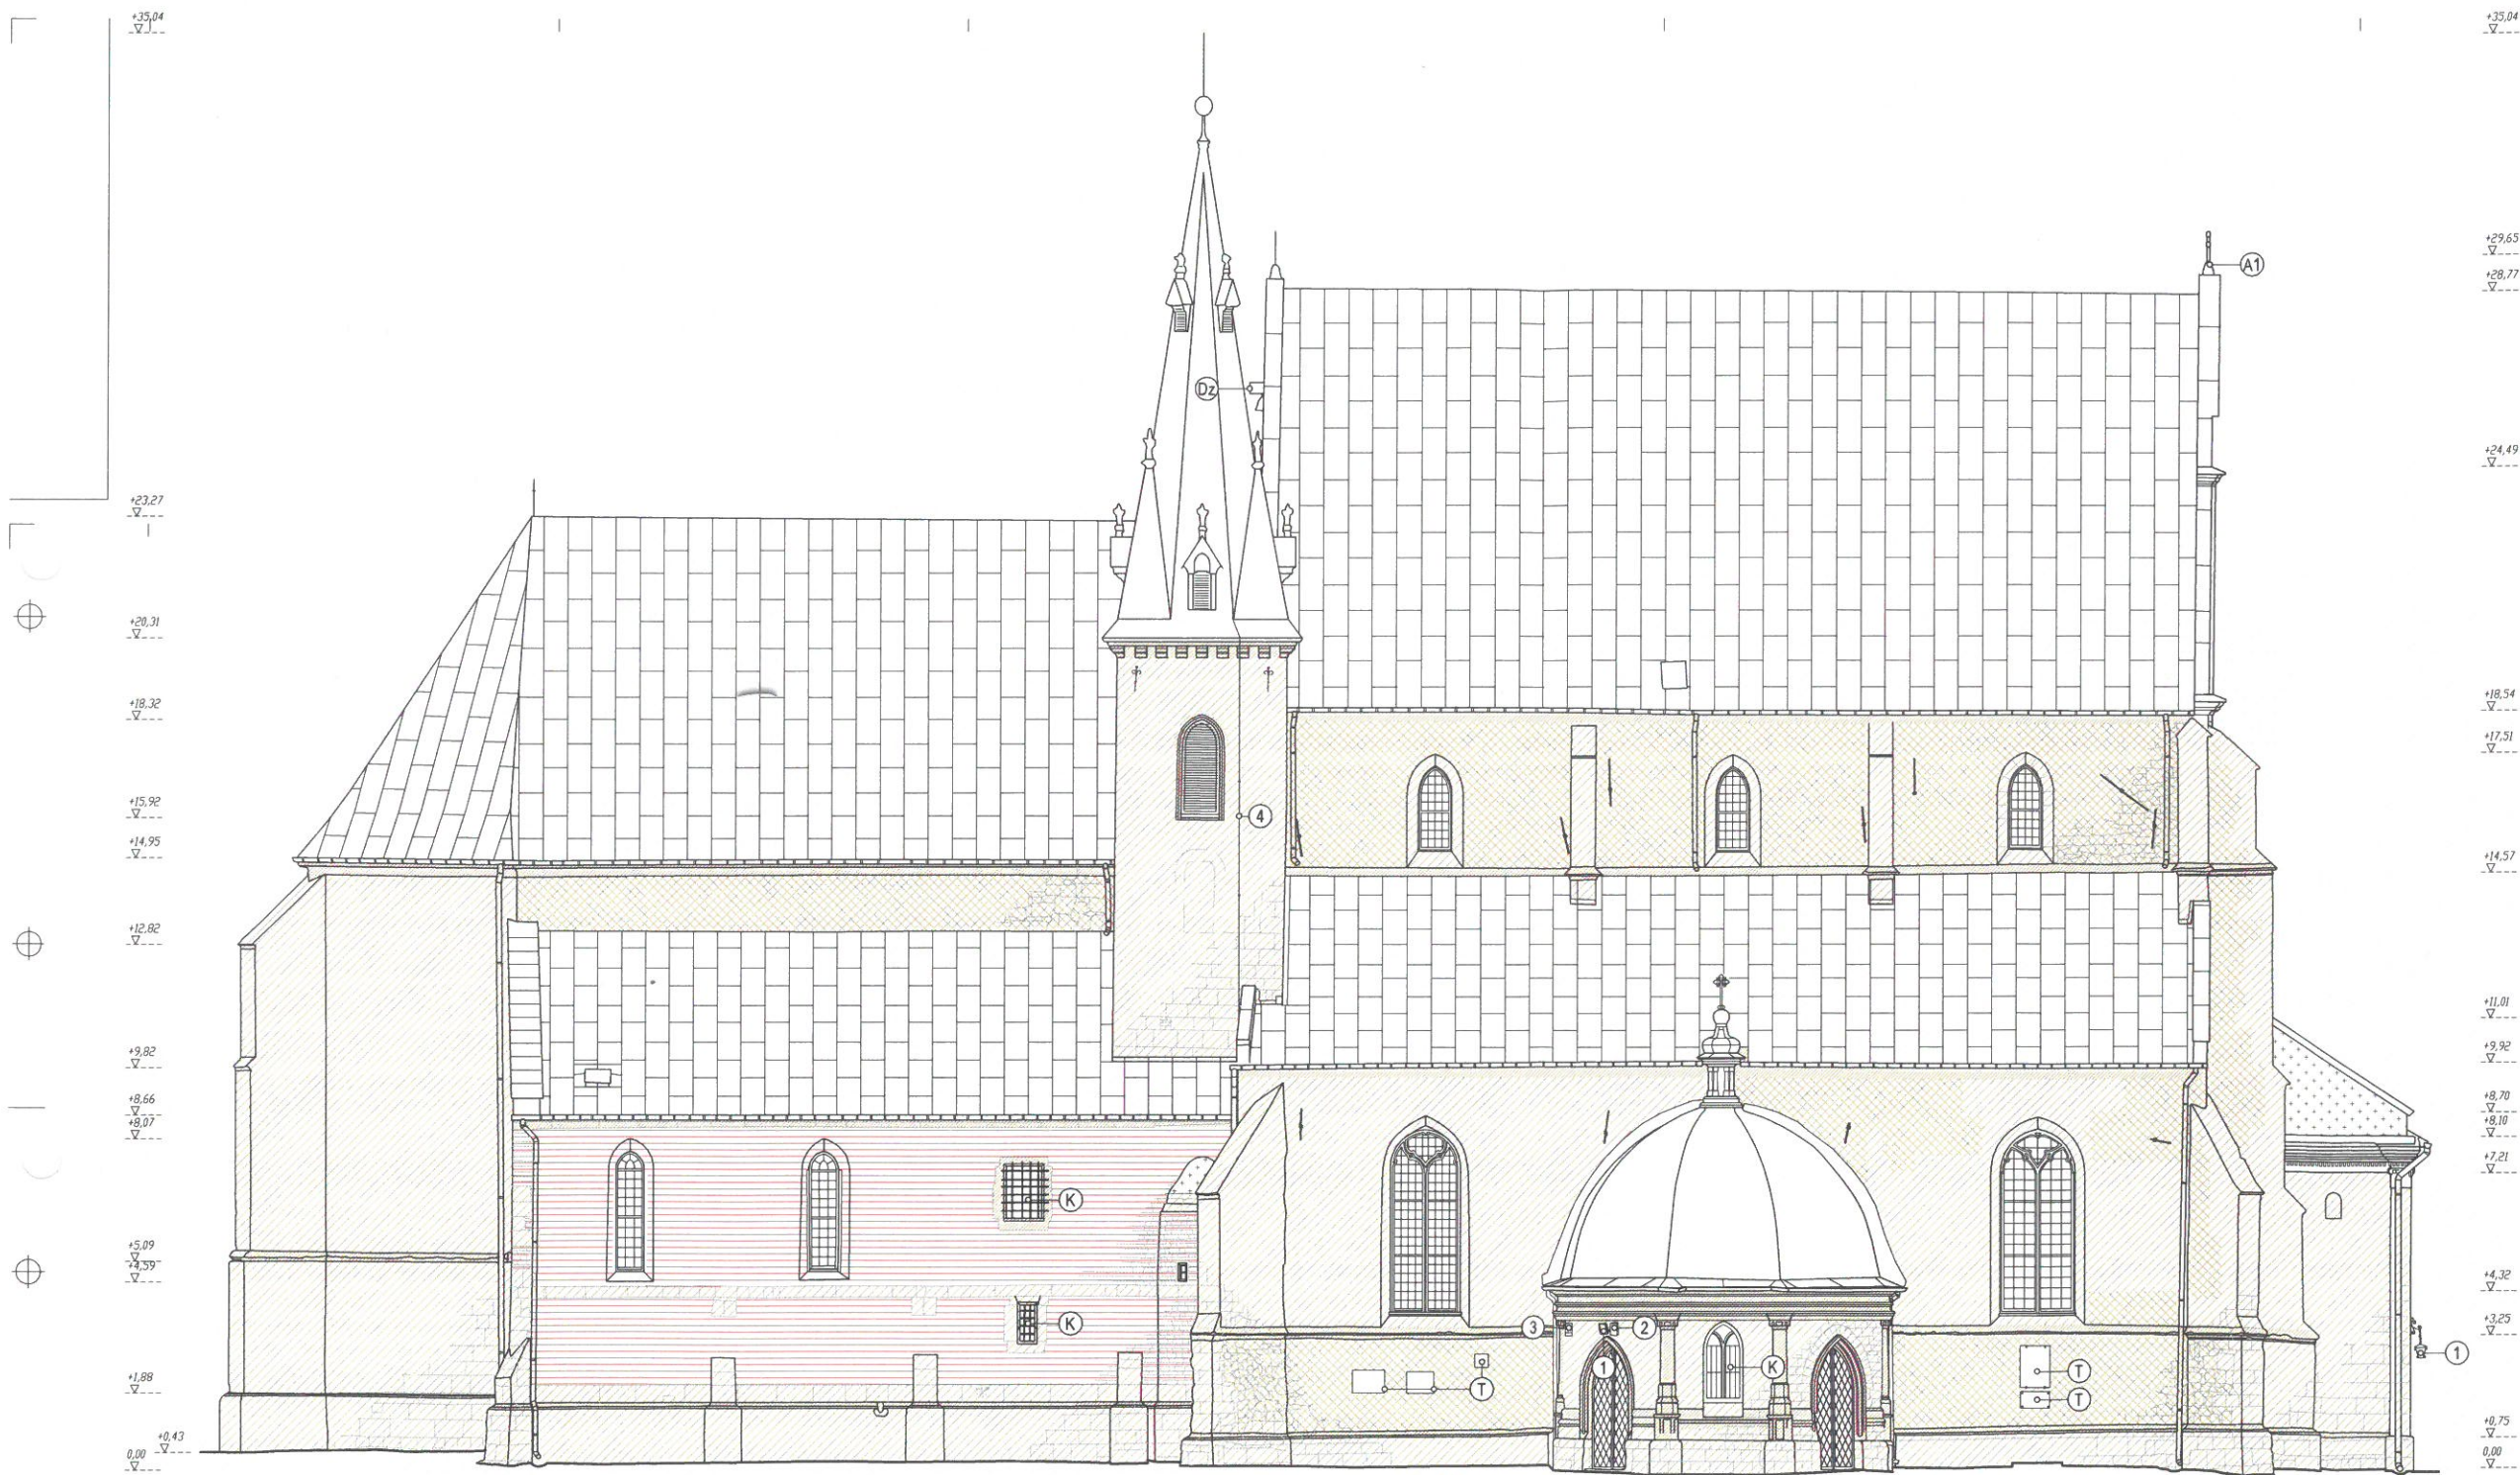
| LEGENDA | |
|---|---|
| T | TABLICA PAMIĄTKOWA DO KONSERWACJI / RENOWACJI |
| Dz | METALOWY DZWON DO KONSERWACJI |

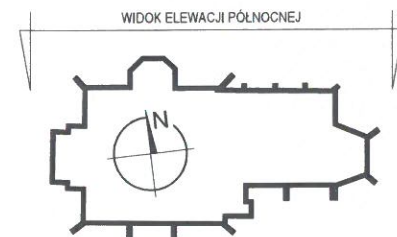
**ELEMENTY NA ELEWACJI**

- 1 METALOWA OPRAWA OŚWIETLENIA ZEWNĘTRZNEGO DO RENOWACJI
- 2 URZĄDZENIA SYSTEMU NAGŁOŚNIENIA DO ZACHOWANIA
- 3 URZĄDZENIA SYSTEMU ZABEZPIECZEŃ TECHNICZNYCH BUDYNKU DO ZACHOWANIA
- A1 RELIKT KRZYŻA DO KONSERWACJI I REKONSTRUKCJI
- K KRATA METALOWA DO KONSERWACJI / RENOWACJI

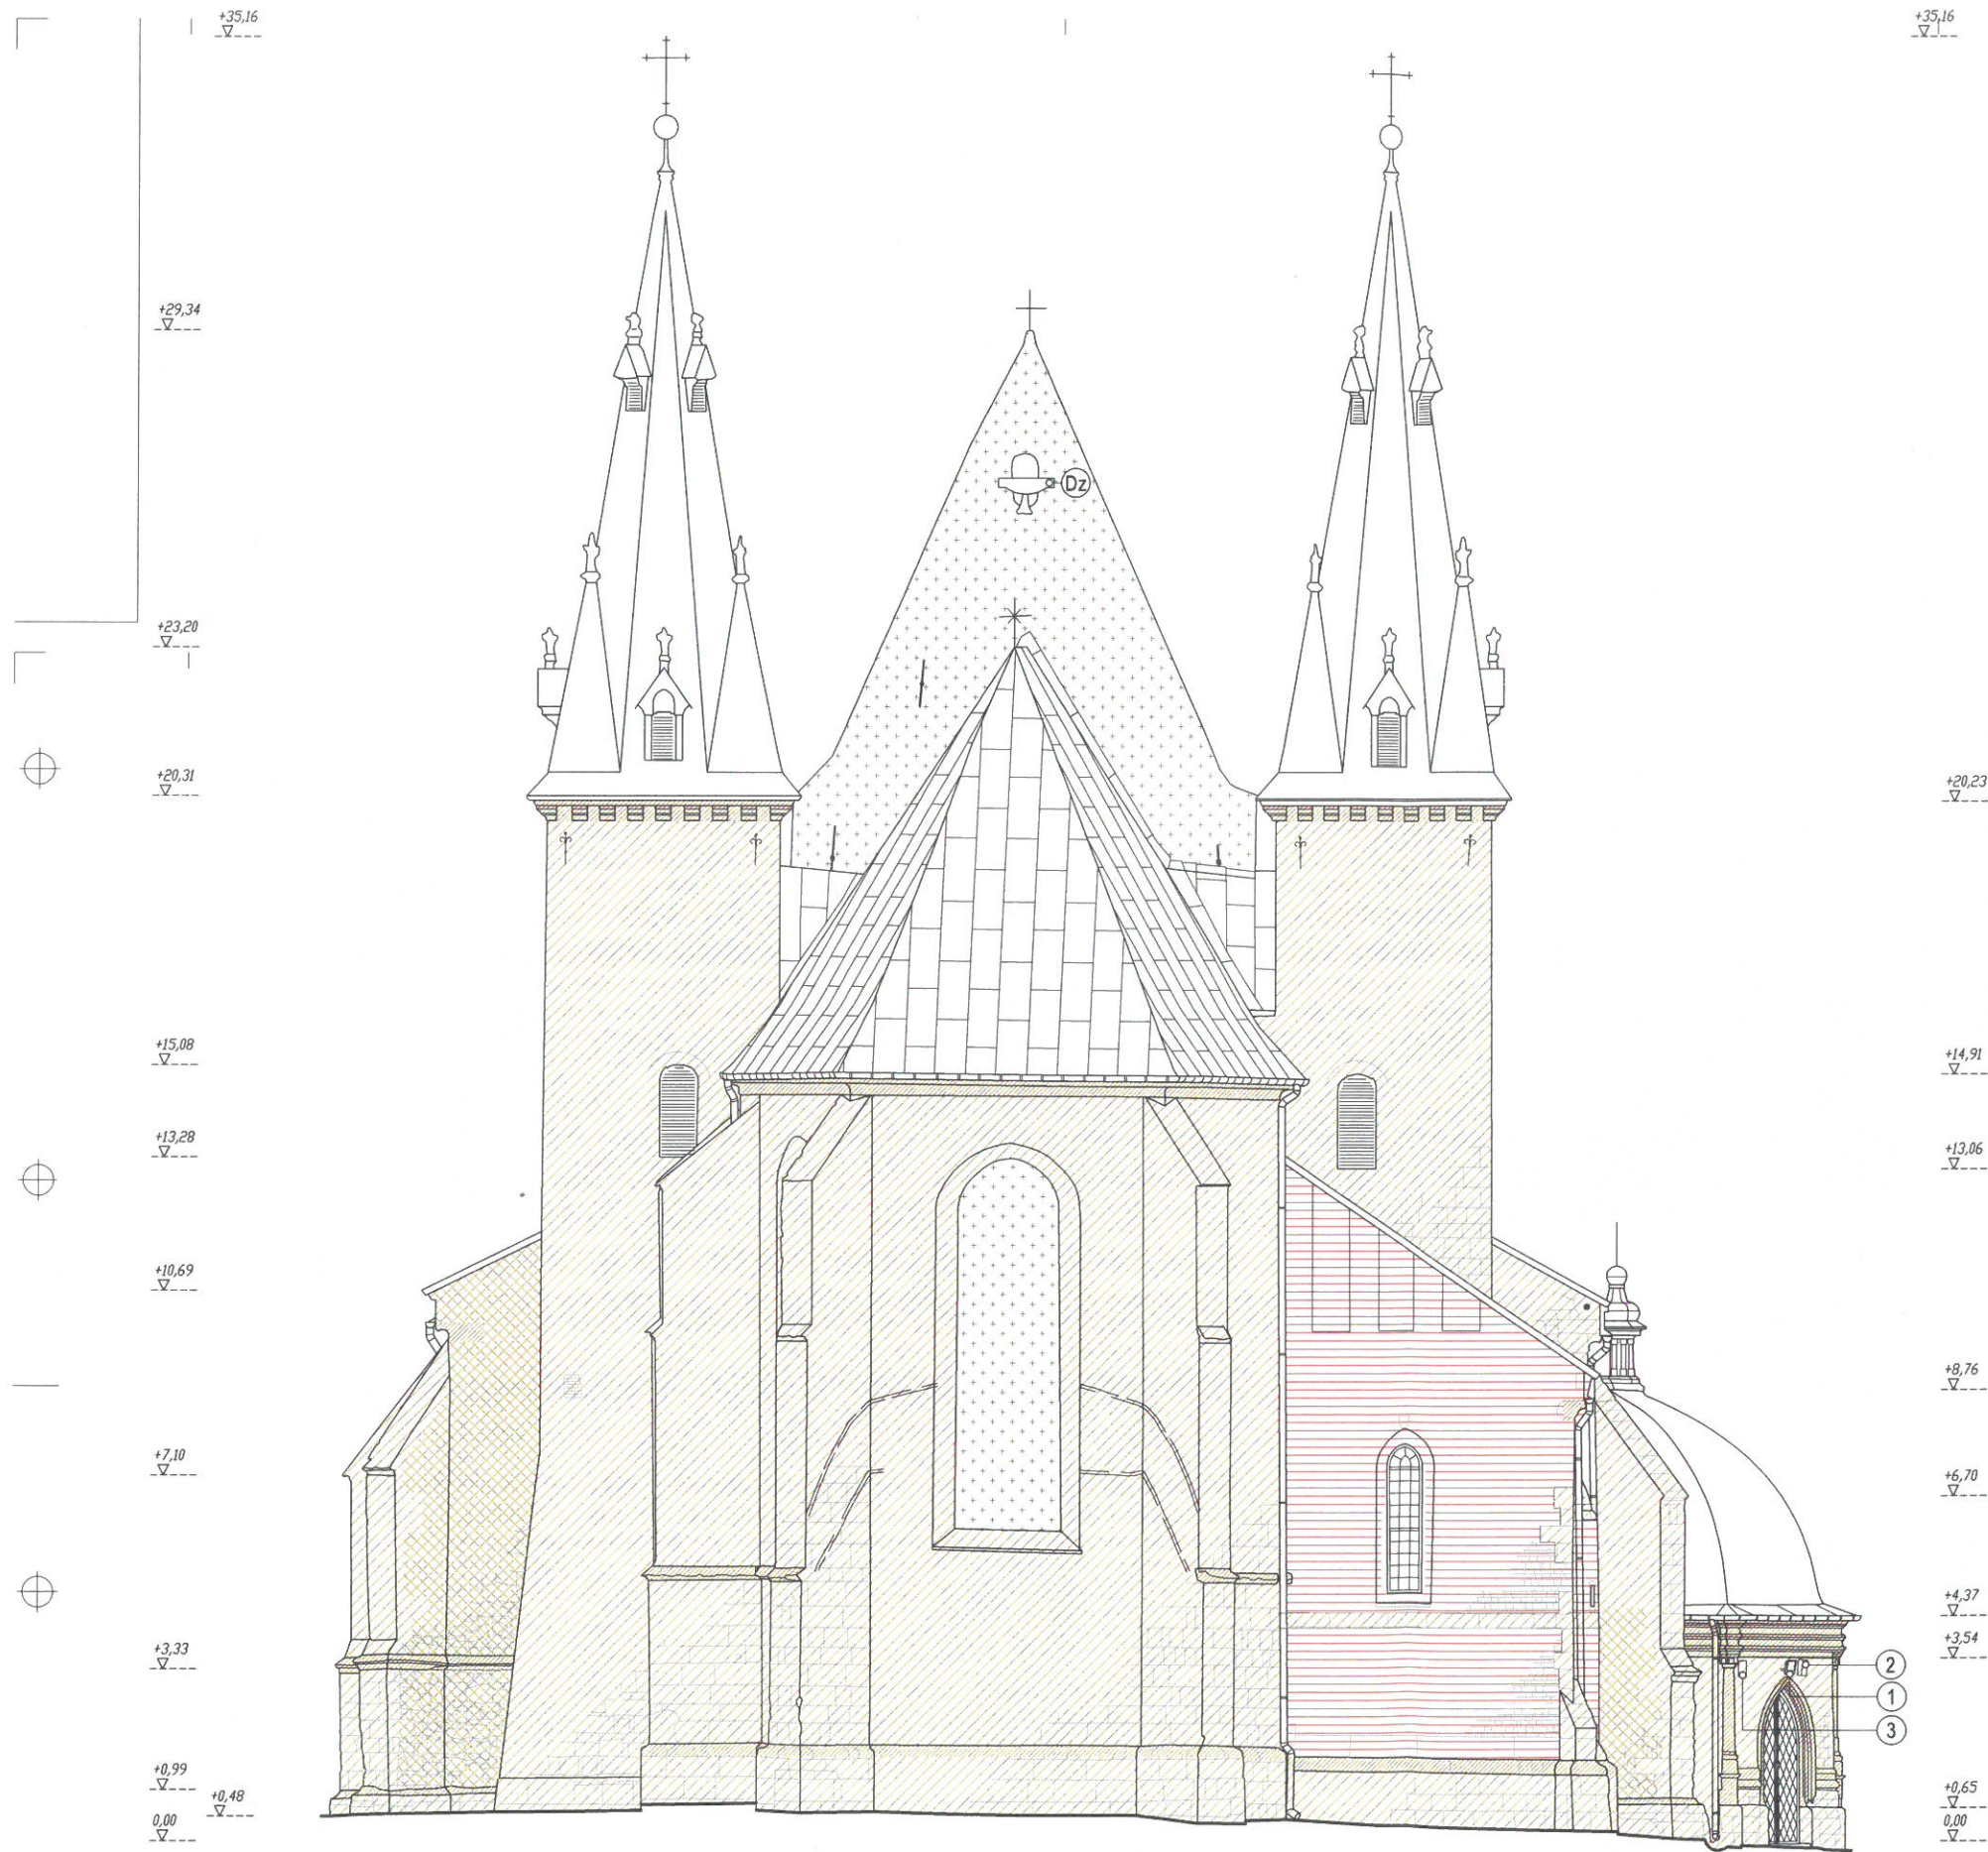
NR RYSUNKU  
6

METALOWY DZWON

DO KONSERWACJI

| Rys. 6 Widok elewacji zachodniej..... | 1:100 |
