PROGRAM PRAC KONSERWATORSKICH  
ELEWACJE KOŚCIOŁA PW. ŚW. JANA CHRZCICIELA  
W SKALBMIERZU

Załącznik do decyzji 324/H/2022  
Świętokrzyskiego Wojewódzkiego  
Konservatora Zabytków w Kielcach  
z dnia 04.07.2022  
Znak 22, H/B 8152 73 2022

**OBIEKT: ELEWACJE KOŚCIOŁA ŚW. JANA CHRZCICIELA W SKALBMIERZU**

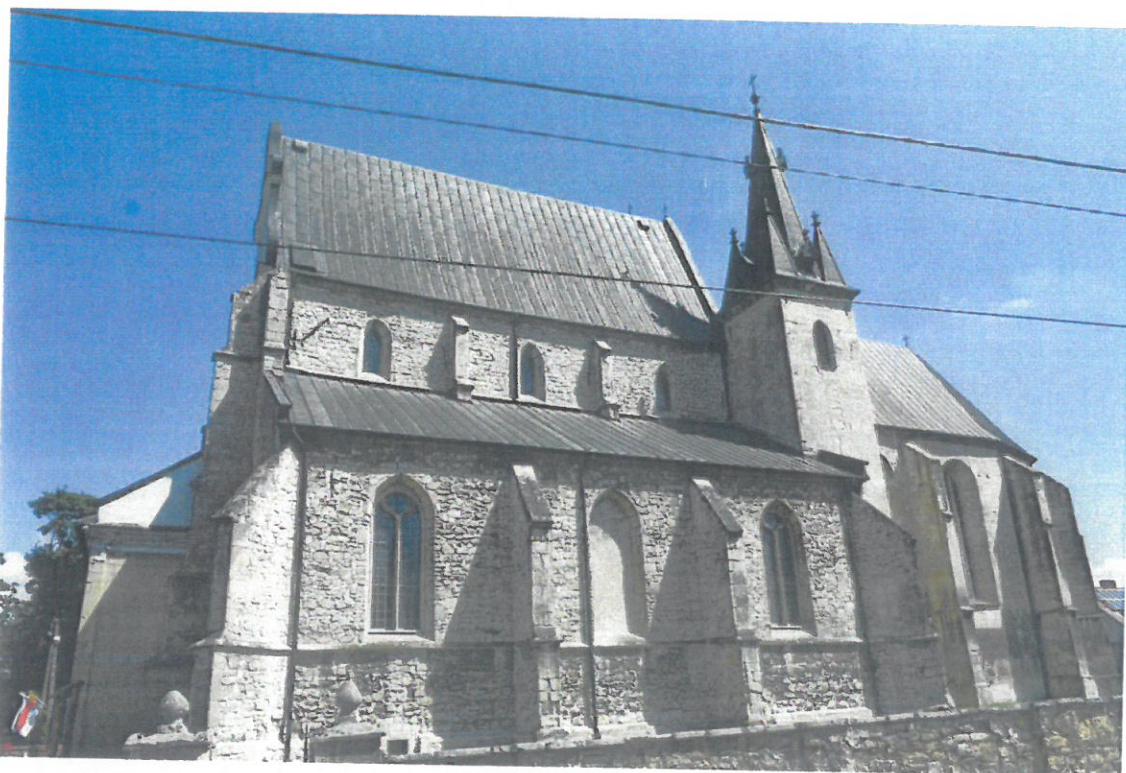
Fot. 1. Skalmierz. Kościół pw. Św. Jana Chrzciciela. Widok od strony pd. Stan przed konserwacją. Fot. I. Widlińska, 2021

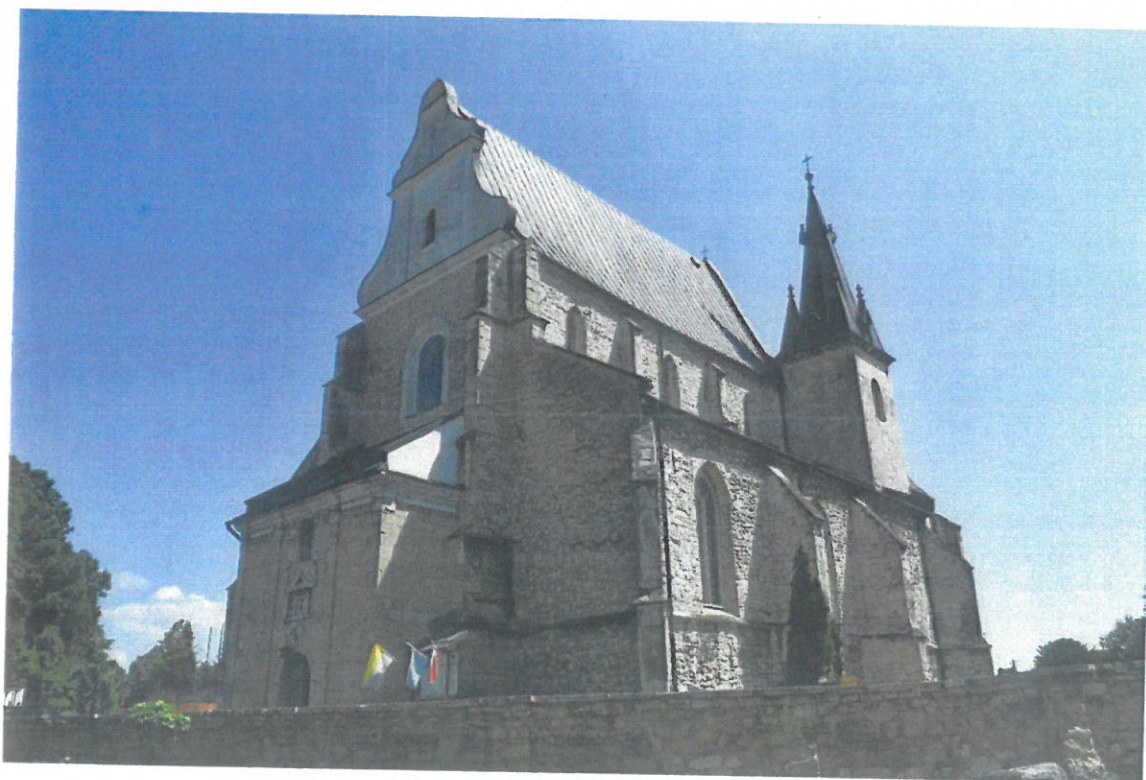
Fot. 2. Skalmierz. Kościół pw. Św. Jana Chrzciciela. Widok od strony zach.-pd.. Stan przed konserwacją. Fot. I. Widlińska, 2021

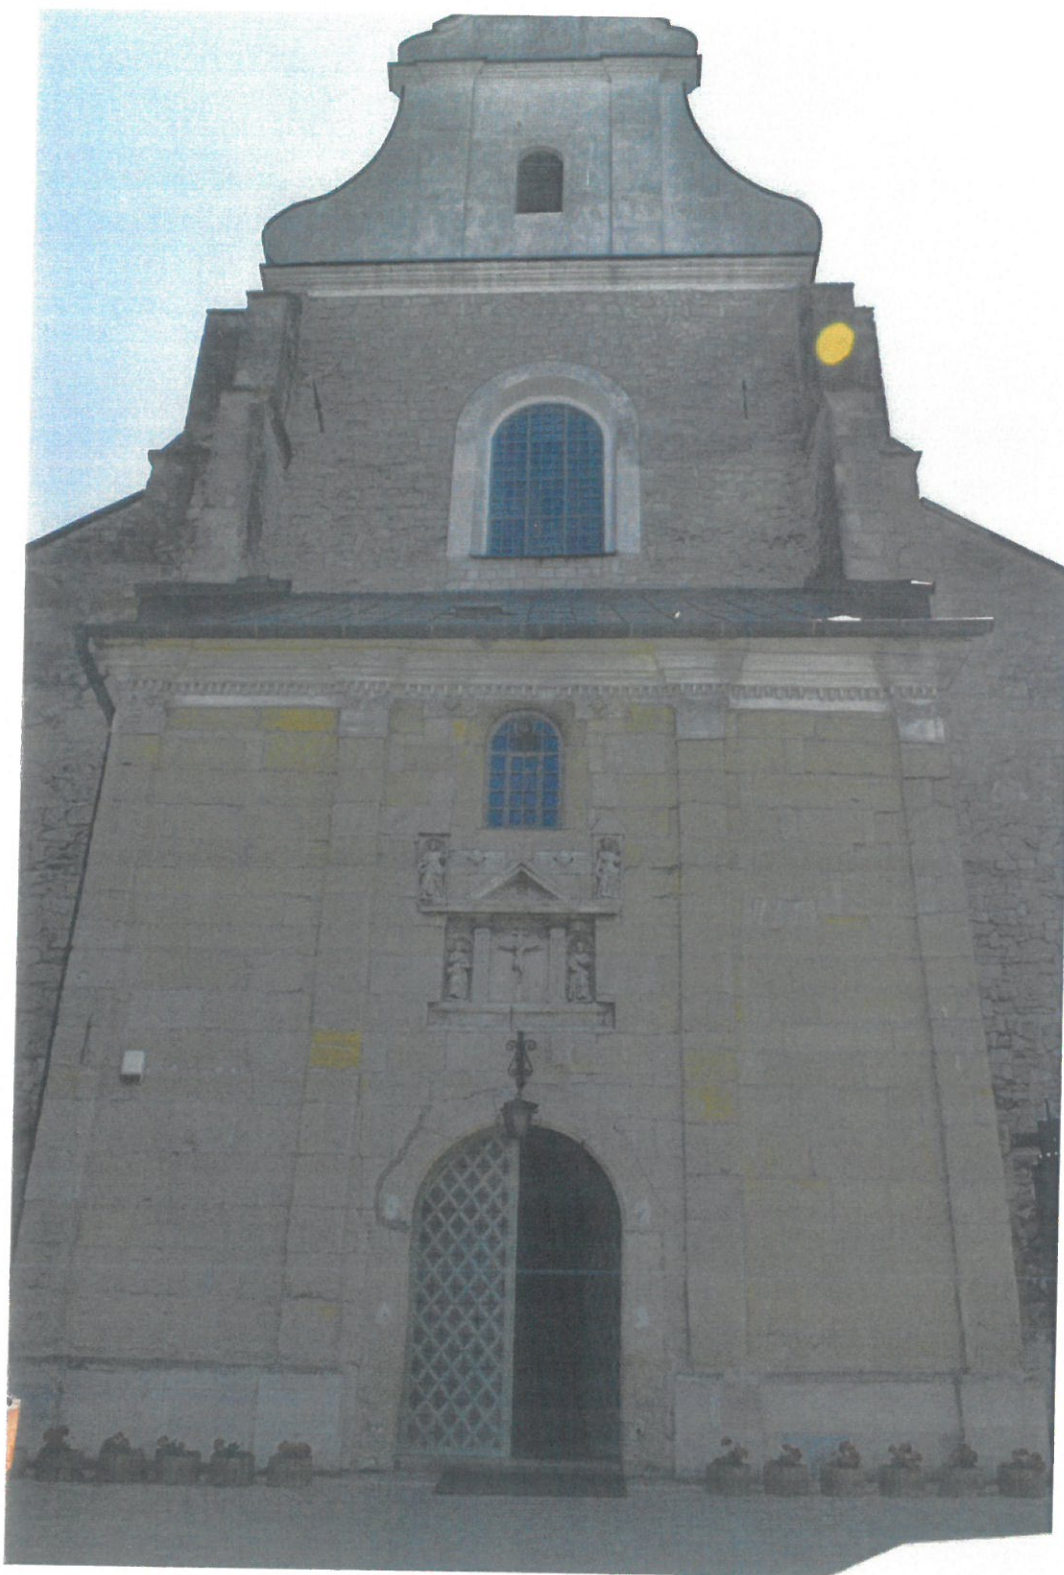
Fot. 3. Skalmierz. Kościół pw. Św. Jana Chrzciciela. Widok od strony zach. Stan przed konserwacją. Fot. I. Widlińska, 2021

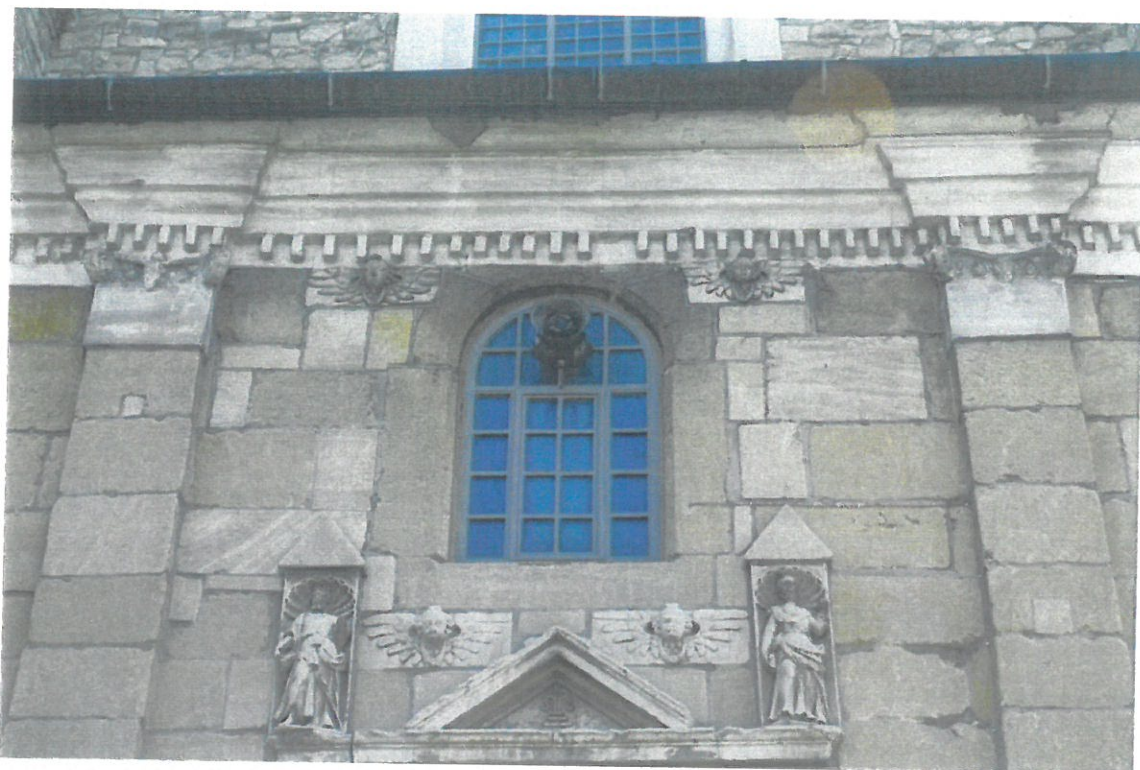
Elementy wystroju rzeźbiarskiego kruchty wejściowej gzyms, kapitele pilastrów oraz elementy płaskorzeźbione, pochodzące pierwotnie prawdopodobnie z nagrobka są w złym stanie technicznym. W wielu miejscach są spękane, wykruszone, wadliwie uzupełnione. Forma rzeźbiarska ma liczne ubytki mechaniczne, wyoblania. Wpływ na ten stan ma zarówno ekspozycja na bezpośrednie działanie czynników atmosferycznych jak i historia zmiany lokalizacji form rzeźbiarskich (demontaż w pierwotnym miejscu, transport, ponowne zestawianie i montaż na elewacji kruchty).

Fot. 4. Skalmierz. Kościół pw. Św. Jana Chrzciciela. Widok od strony zach. Fragment kruchty wejściowej. Stan przed konserwacją. Fot. I. Widlińska, 2021

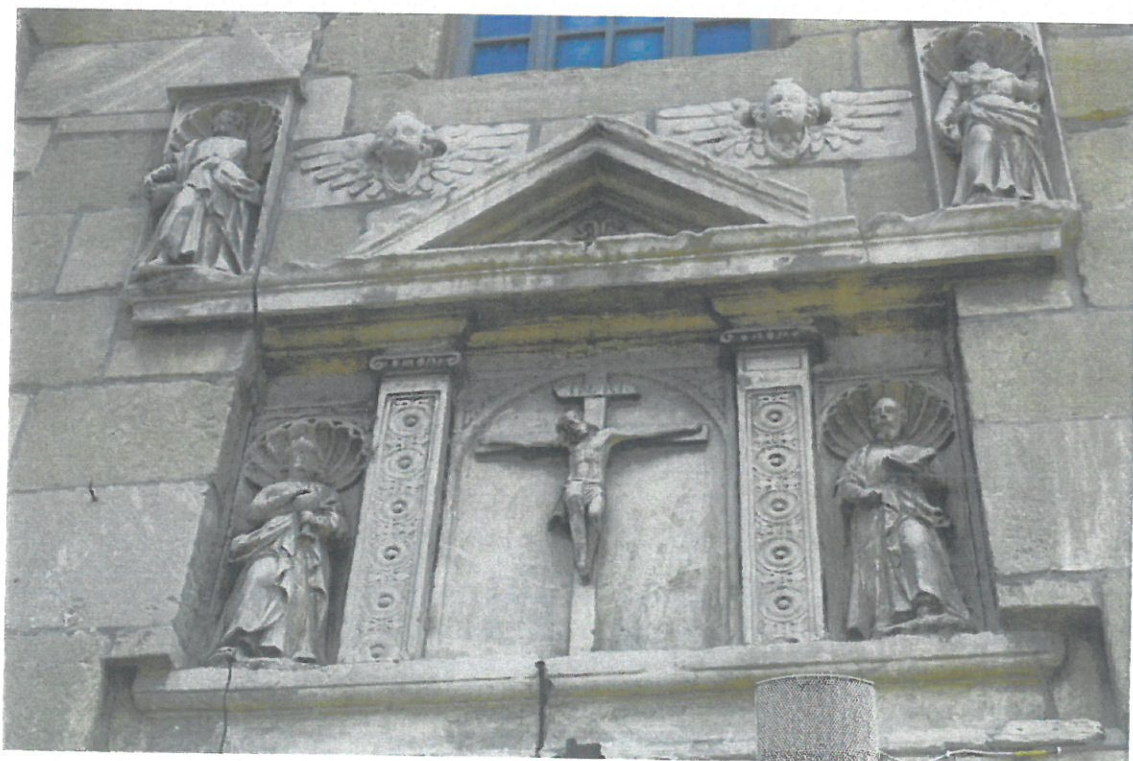
Fot. 5. Skalmierz. Kościół pw. Św. Jana Chrzciciela. Widok od strony zach. Fragment kruchty wejściowej. Zbliżenie na dekorację rzeźbiarską. Stan przed konserwacją. Fot. I. Widlińska, 2021

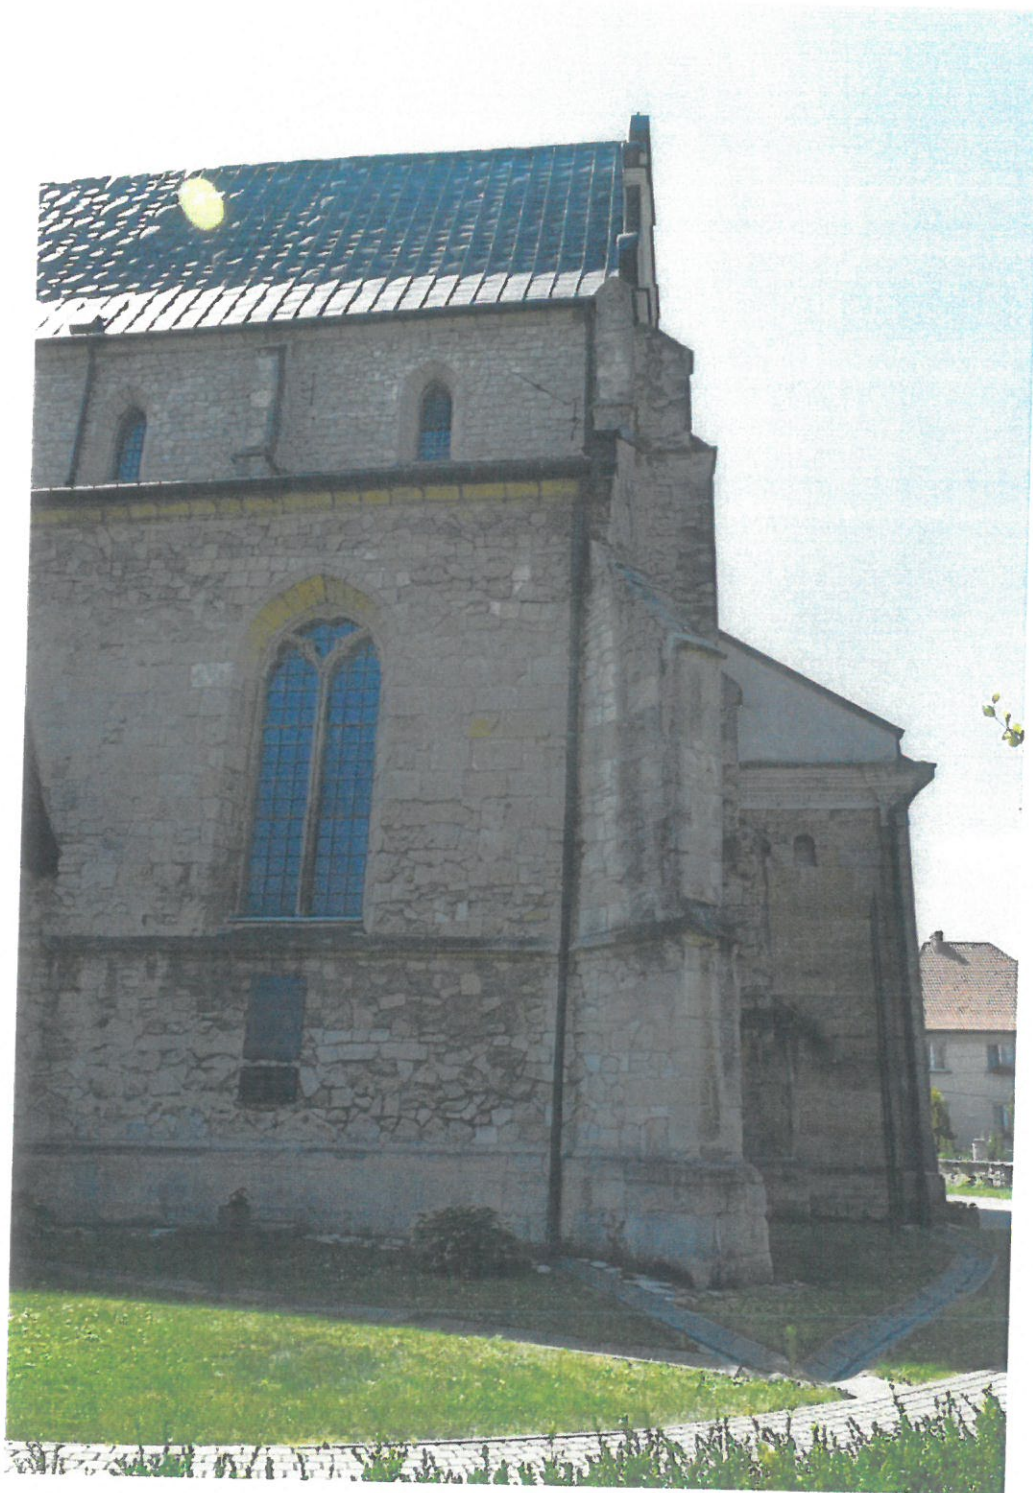
Fot. 7. Skalmierz. Kościół pw. Św. Jana Chrzciciela. Widok od strony pn. Fragment elewacji północnej, część korpusu nawy. Stan przed konserwacją. Fot. I. Widlińska, 2021

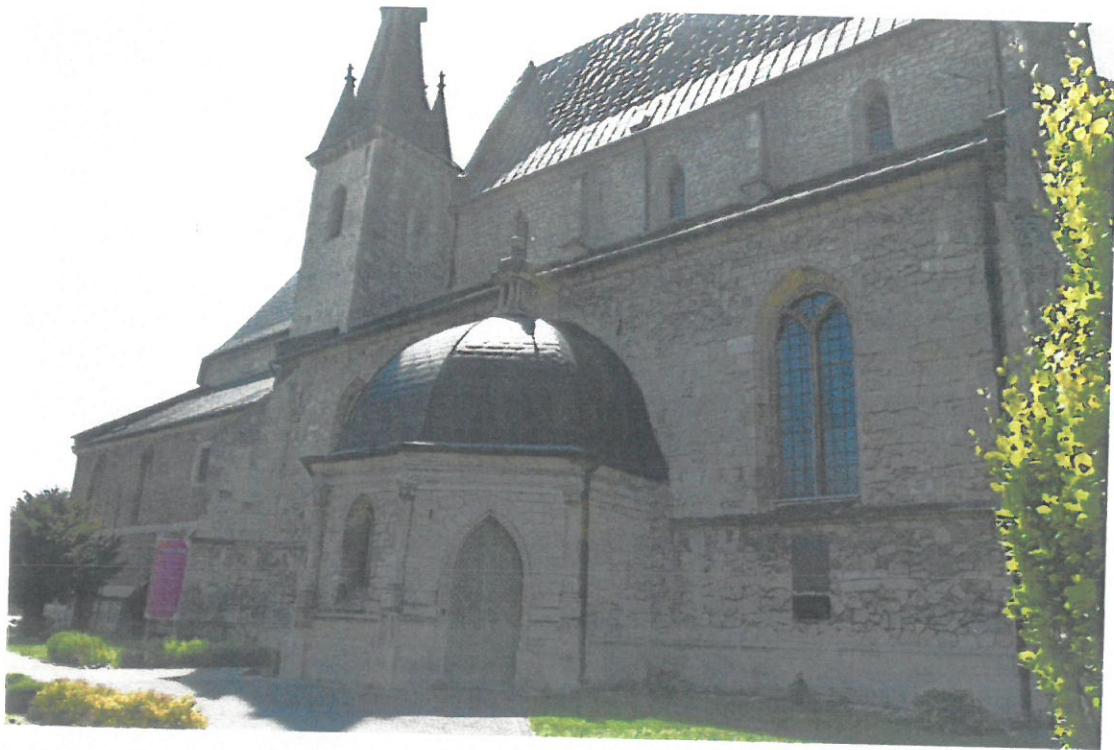
Fot. 8. Skalmierz. Kościół pw. Św. Jana Chrzciciela. Widok od strony pn. Elewacja północna z kruchtą. Stan przed konserwacją. Fot. I. Widlińska, 2021

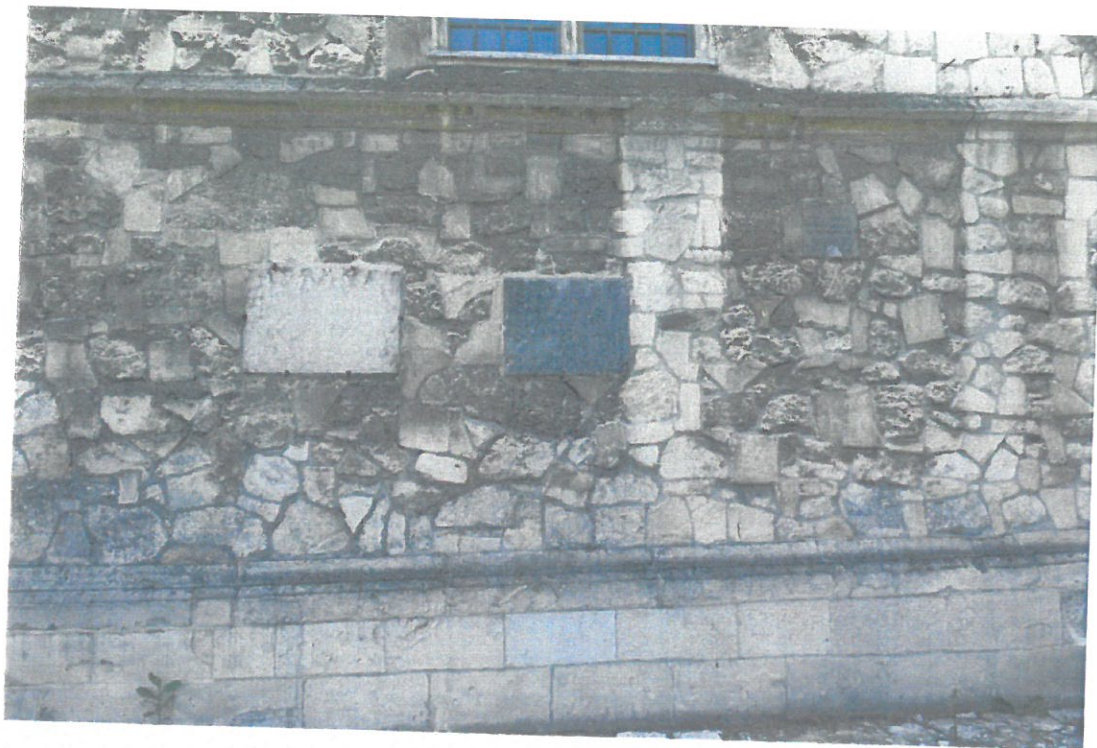
Fot. 14. Skalmierz. Kościół pw. Św. Jana Chrzciciela. Fragment elewacji północnej. Widoczne płyty epitafijne wmurowane w watek kamiennych. Stan przed konserwacją. Fot. I. Widlińska, 2021

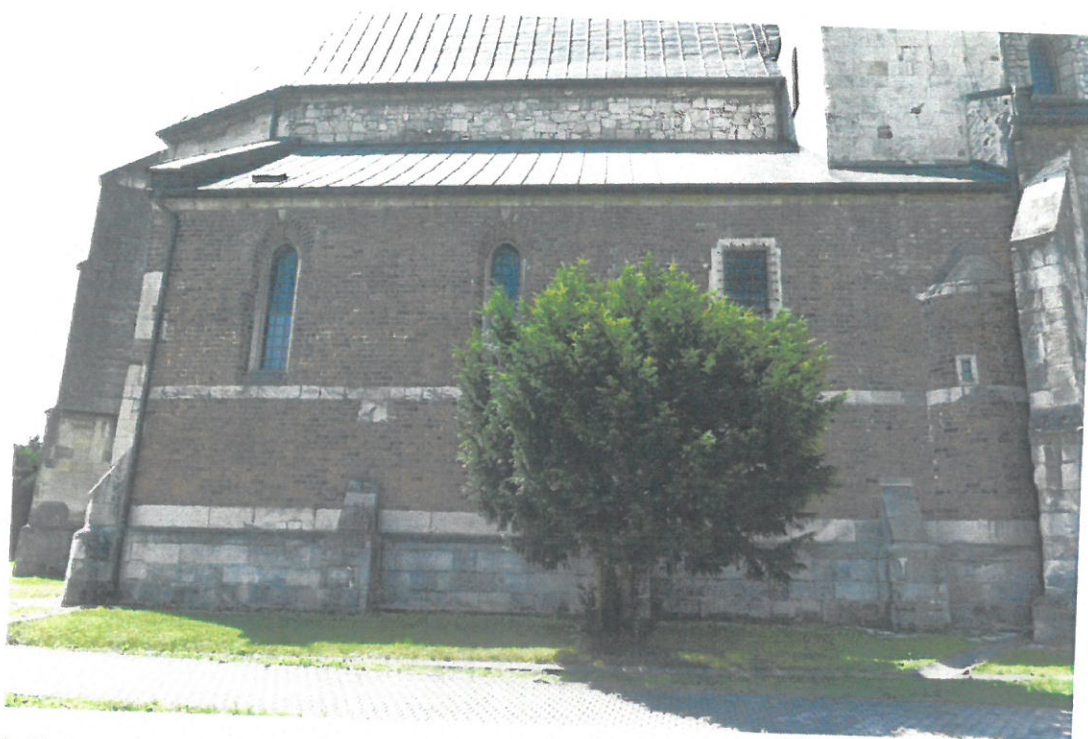
Fot. 16. Skalbierz. Kościół pw. Św. Jana Chrzciciela. Fragment elewacji północnej z zakrystia murowaną z cegły. Stan przed konserwacją. Fot. I. Widlińska, 2021

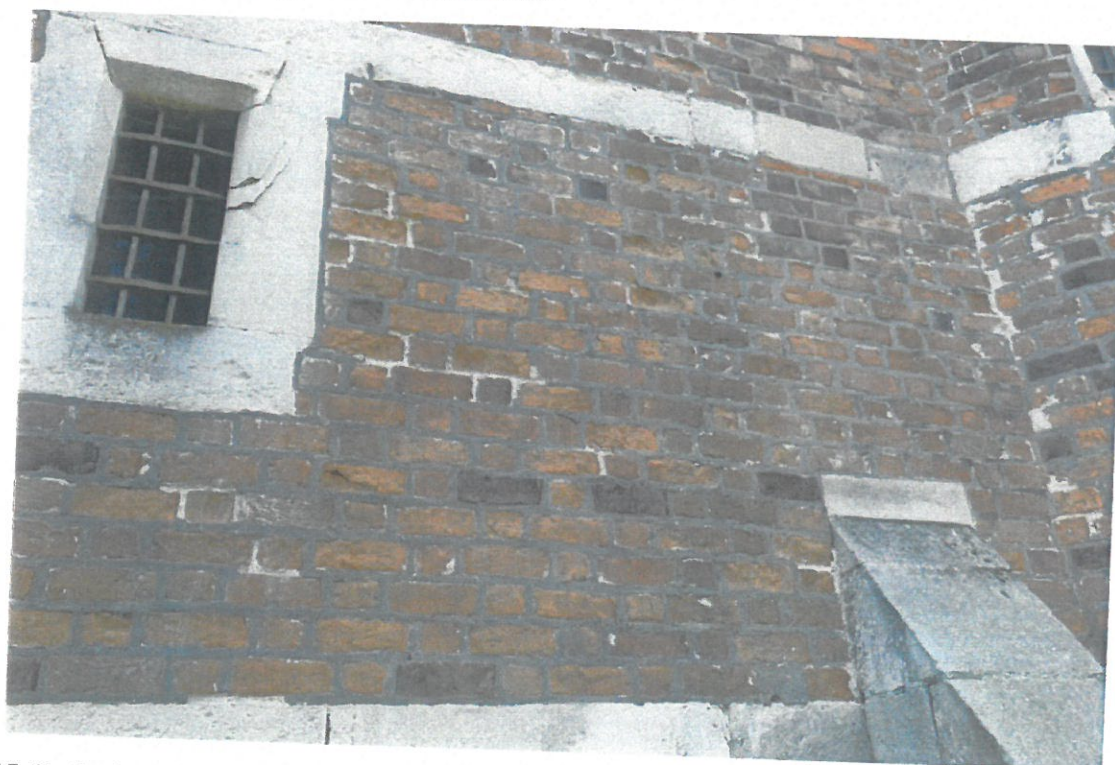
Wątek ceglany jest w złym stanie technicznym i estetycznym. Wyraźnie widać układ cegieł: wążek polski, główka - wozówka. Cała powierzchnia wążka ceglanego jest brudna, zakurzona. Gdzieniegdzie widoczne są zacieki i nawarstwienia biologiczne. Prócz zauważalnego powierzchniowego brudu widoczna jest silna degradacja cegły, na którą wskazuje brak licówek cegieł, brak warstwy spieku oraz spękania i ubytki cegieł. Na znacznym obszarze wążka widać osypujące się cegły pozbawione spieku, który stanowi ich naturalną ochronę. Przede wszystkim jasne w kolorze cegły pozbawione są naturalnej warstwy ochronnej. Ciemniejsze cegły, które prawdopodobnie dłużej podlegały procesowi wypału zachowały spiek. Warstwa spieku cegieł odpadła a struktura cegieł została osłabiona najprawdopodobniej przez obecność cementowej spoiny. Cement twardszy od cegieł spowodował, że cegły stały się sączkiem dla atmosferycznej wody opadowej a także dla soli zawartej w samych cemencie a także w deszczach. Sól migrująca do struktury cegieł krystalizował cyklicznie i rozsadzała poszczególne elementy. Spoina ceglana w kilku miejscach jest wykruszona i ukazuje w ubytkach pierwotną mineralną spoinę wapienno-piaskową. Nad ceglanym wykuszem kryjącym wewnętrzną klatkę schodową widoczny jest uformowany z cementu wtórny daszek. W górnej partii wykuszu pod daszkiem widać spękanie wążka ceglanego i rozchodzące się cegły, a także ubytki spoiny.

Fot. 17. Skalbierz. Kościół pw. Św. Jana Chrzciciela. Elewacja północna. Zakrystia. Fragment wątku ceglanego. Stan przed konserwacją. Fot. I. Widlińska, 2021

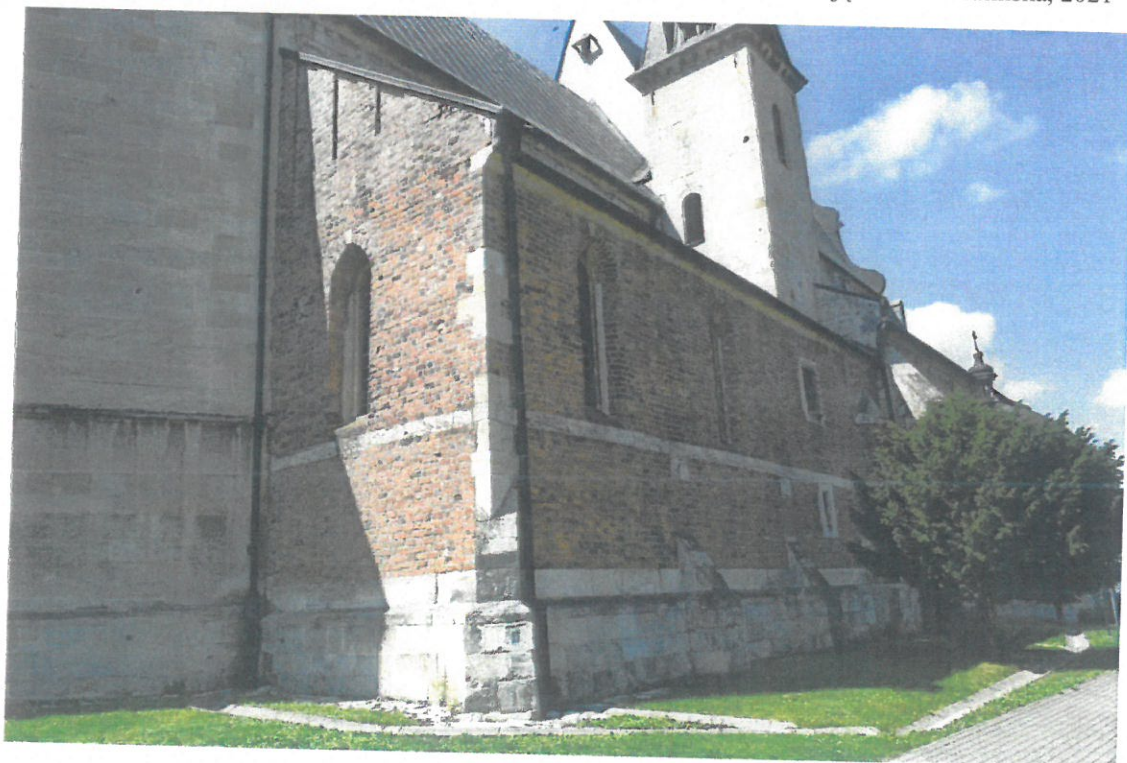
Fot. 21. Skalbmierz. Kościół pw. Św. Jana Chrzciciela. Elewacja północna. Widok na zakrystię od strony wschodniej. Stan przed konserwacją. Fot. I. Widlińska, 2021

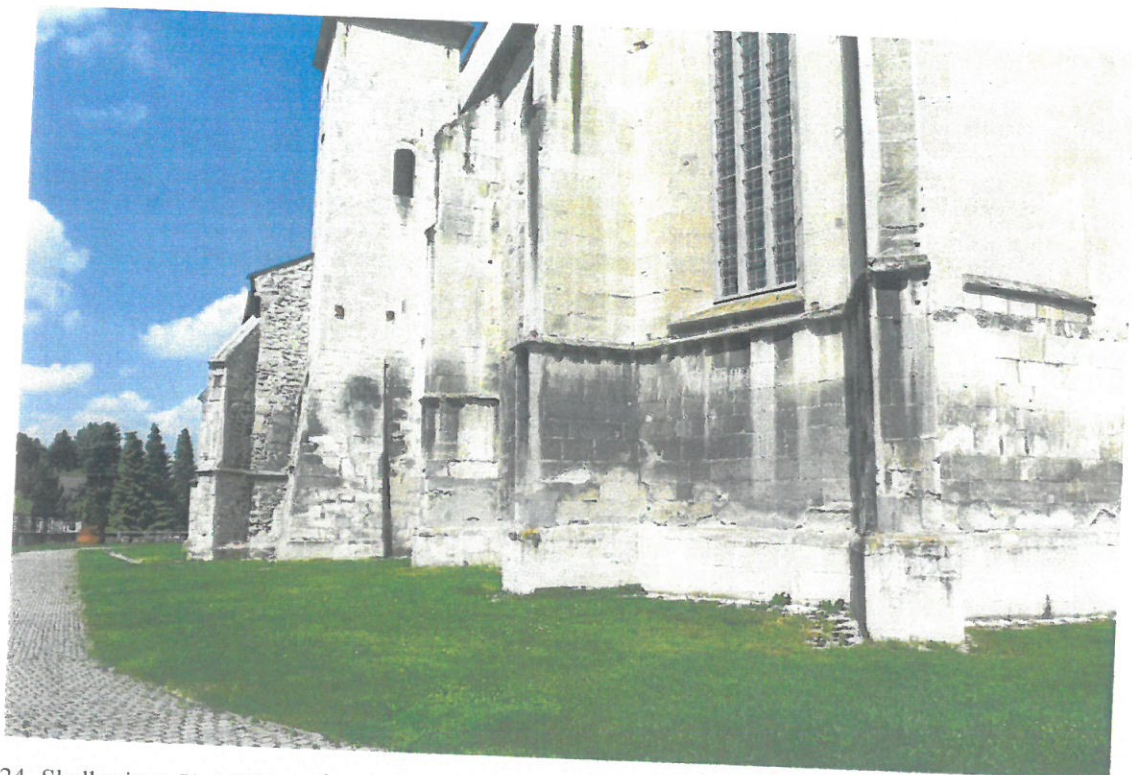
Fot. 24. Skalmierz. Kościół pw. Św. Jana Chrzciciela. Elewacja południowa od strony wschodniej. Stan przed konserwacją. Fot. I. Widlińska, 2021

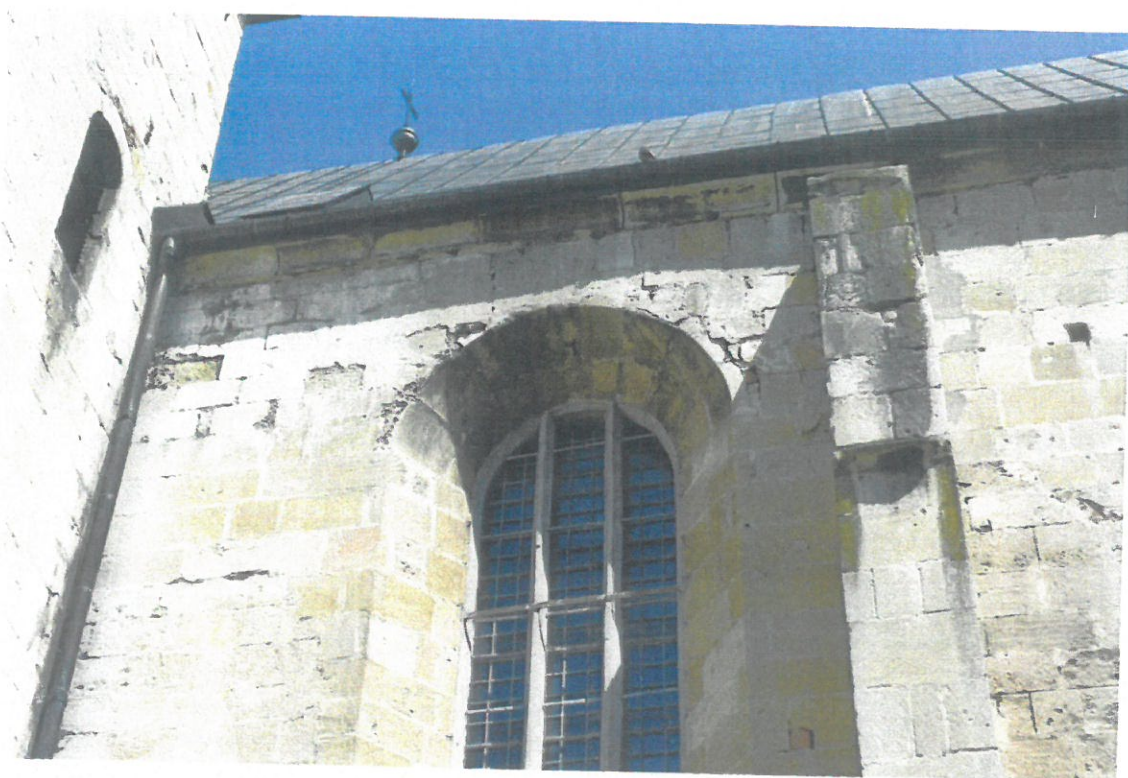
Fot. 30. Skalbmierz. Kościół pw. Św. Jana Chrzciciela. Elewacja południowa. Fragment. Stan przed konserwacją.  
Fot. I. Widlińska, 2021

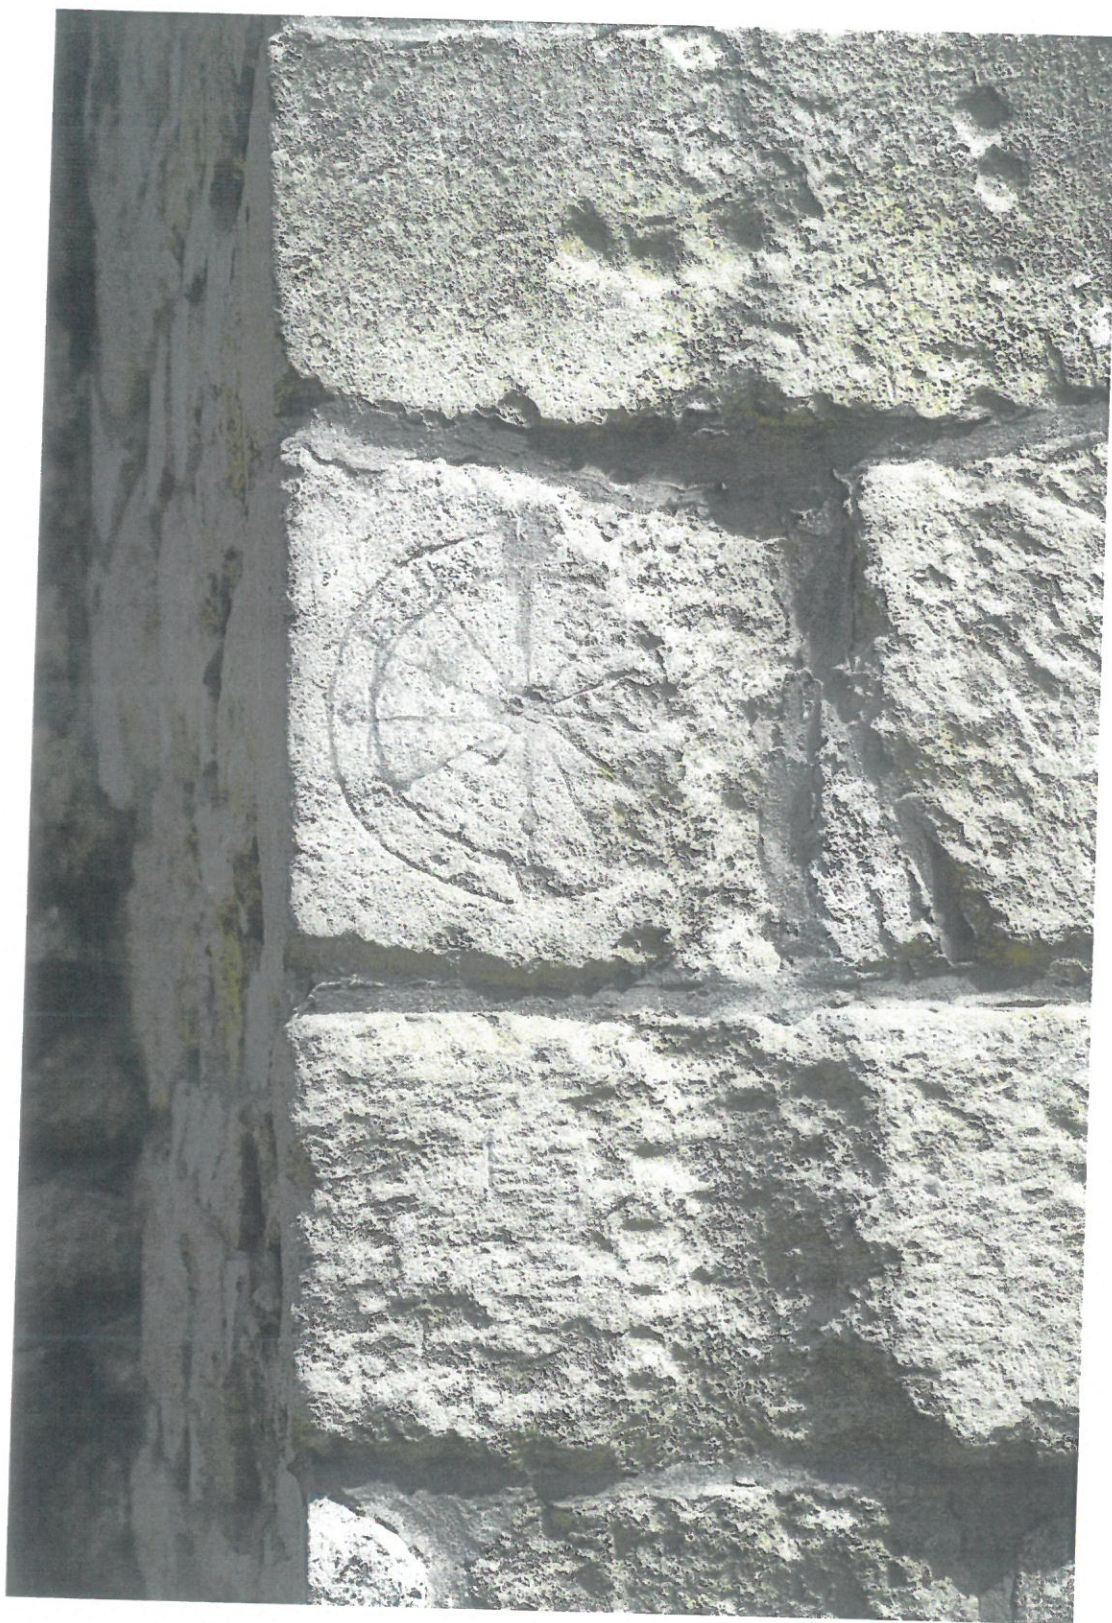
Fot. 33. Skalmierz. Kościół pw. Św. Jana Chrzciciela. Elewacja południowa. Fragment. Przypora kościoła Widok na rytowaną inskrypcję. Stan przed konserwacją. Fot. I. Widlińska, 2021

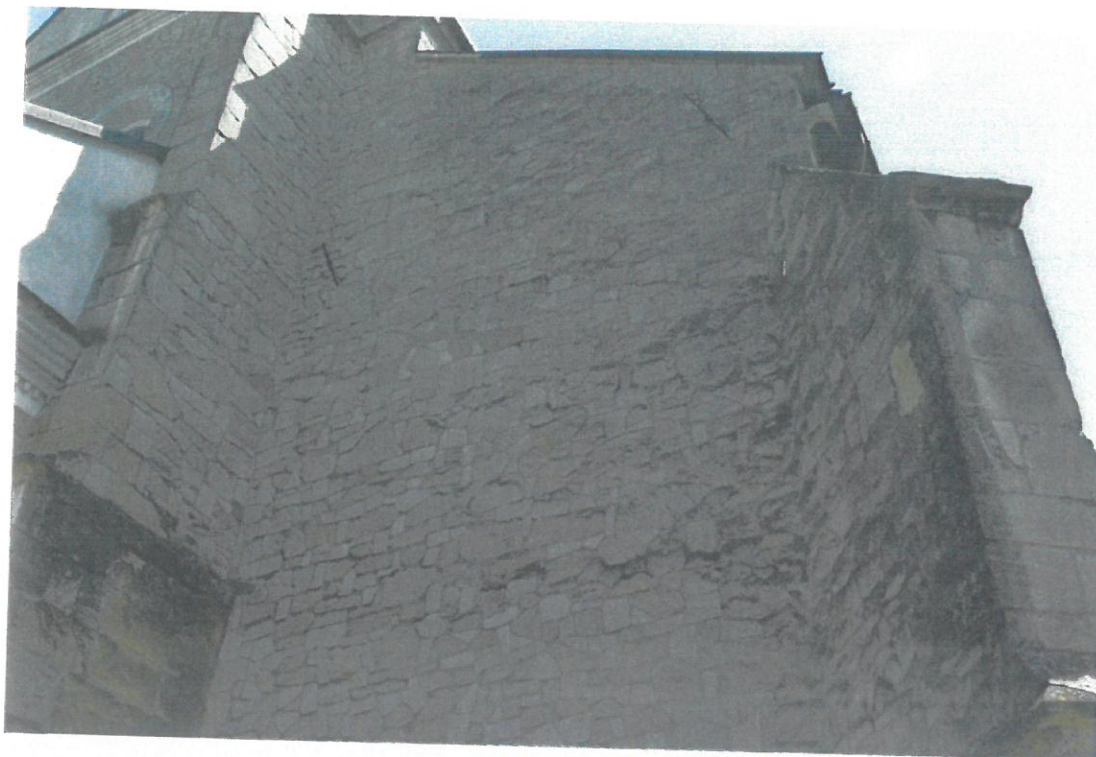
Fot. 34. Skalbmierz. Kościół pw. Św. Jana Chrzciciela. Elewacja zachodnia. Fragment. Stan przed konserwacją.  
Fot. I. Widlińska, 2021

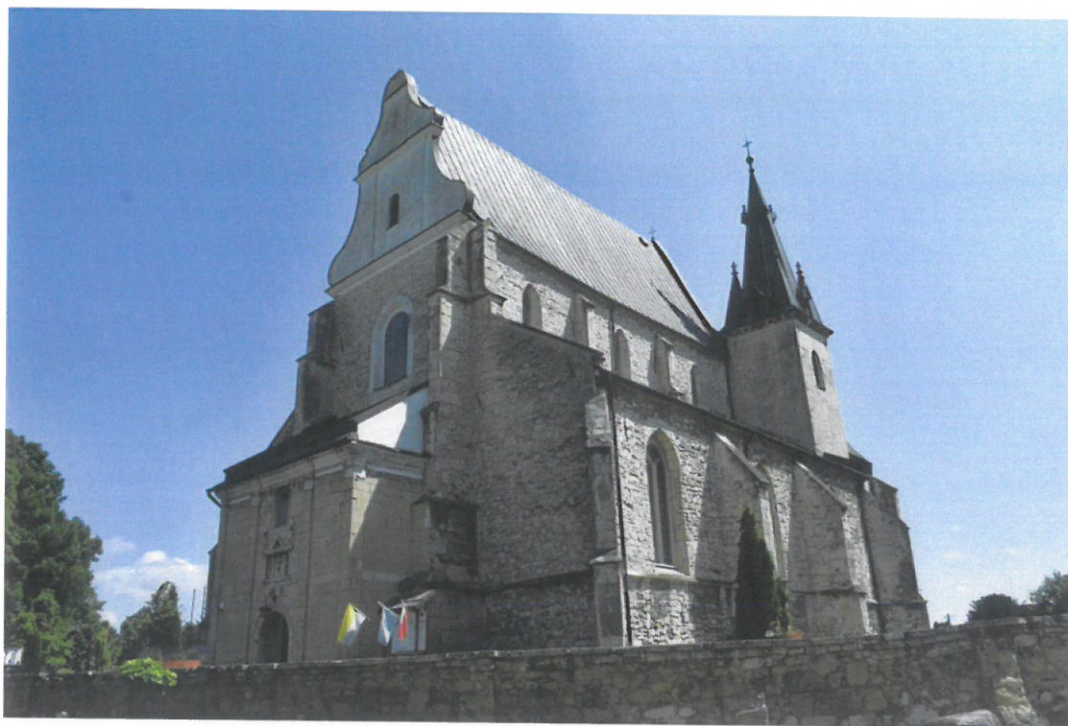
Fot. 1. Skalmierz. Kościół pw. Św. Jana Chrzciciela. Widok od strony zach.-pd.. Stan przed konserwacją. Fot. I. Widlińska, 2021

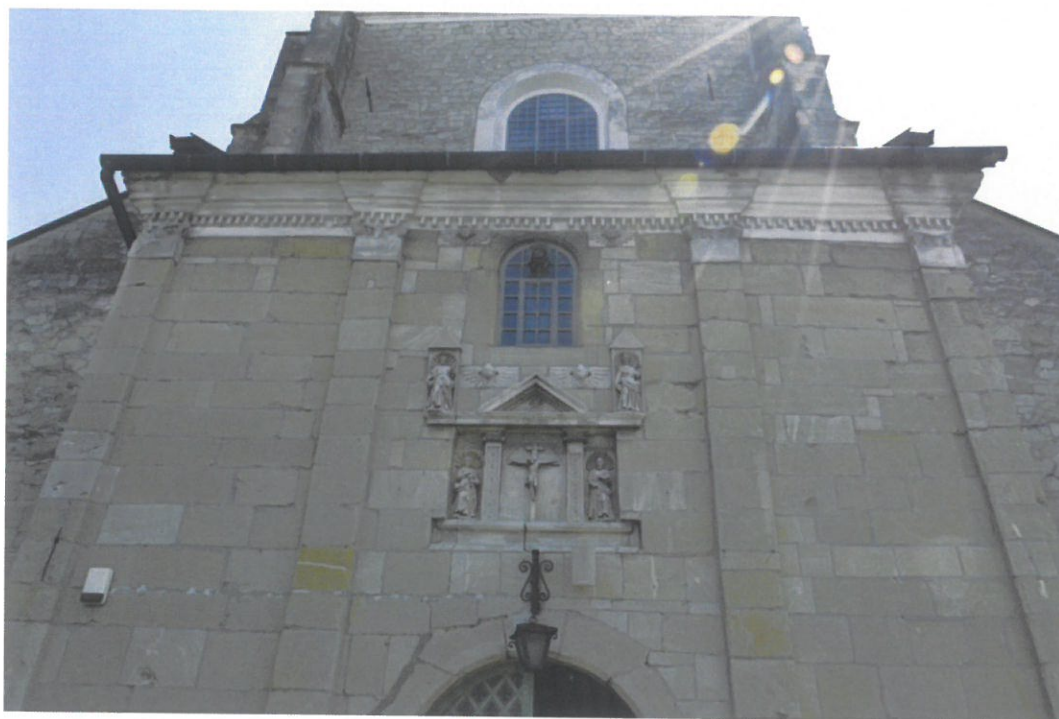
Fot. 2. Skalmierz. Kościół pw. Św. Jana Chrzciciela. Widok od strony zach. Widoczna dekoracja zestawiona z fragmentów nagrobka. Stan przed konserwacją. Fot. I. Widlińska, 2021

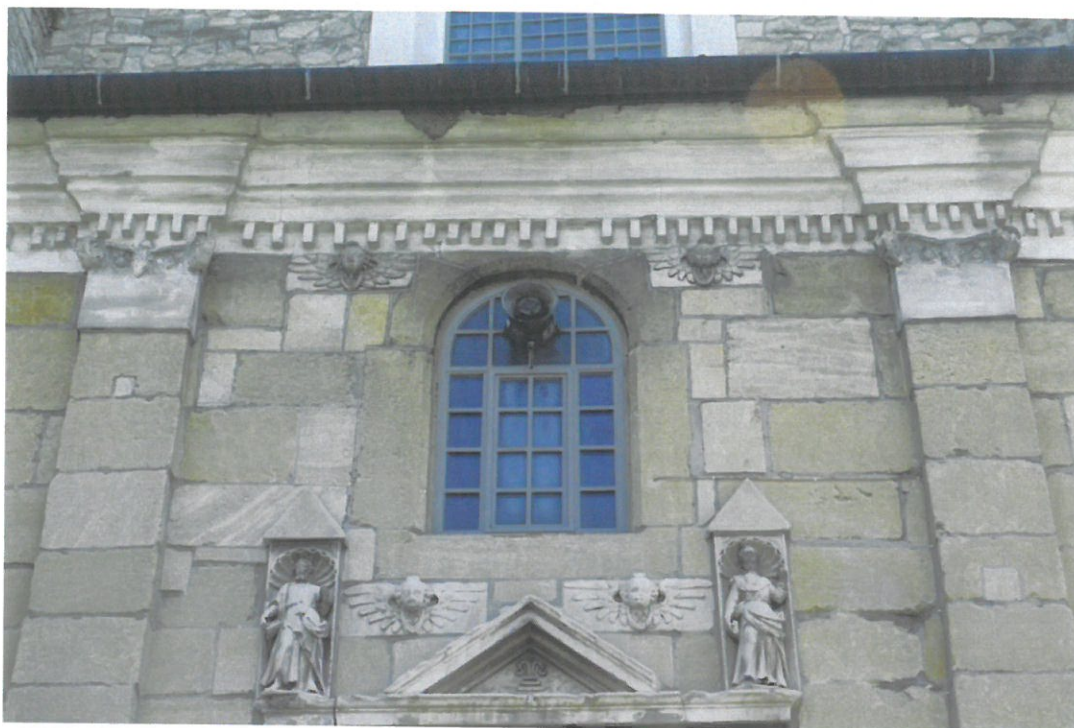
Fot. 3. Skalmierz. Kościół pw. Św. Jana Chrzciciela. Widok od strony zach. Fragment kruchty wejściowej. Zbliżenie na górną kondygnację dekoracji z zestawionych fragmentów nagrobka. Stan przed konserwacją. Fot. I. Widlińska, 2021

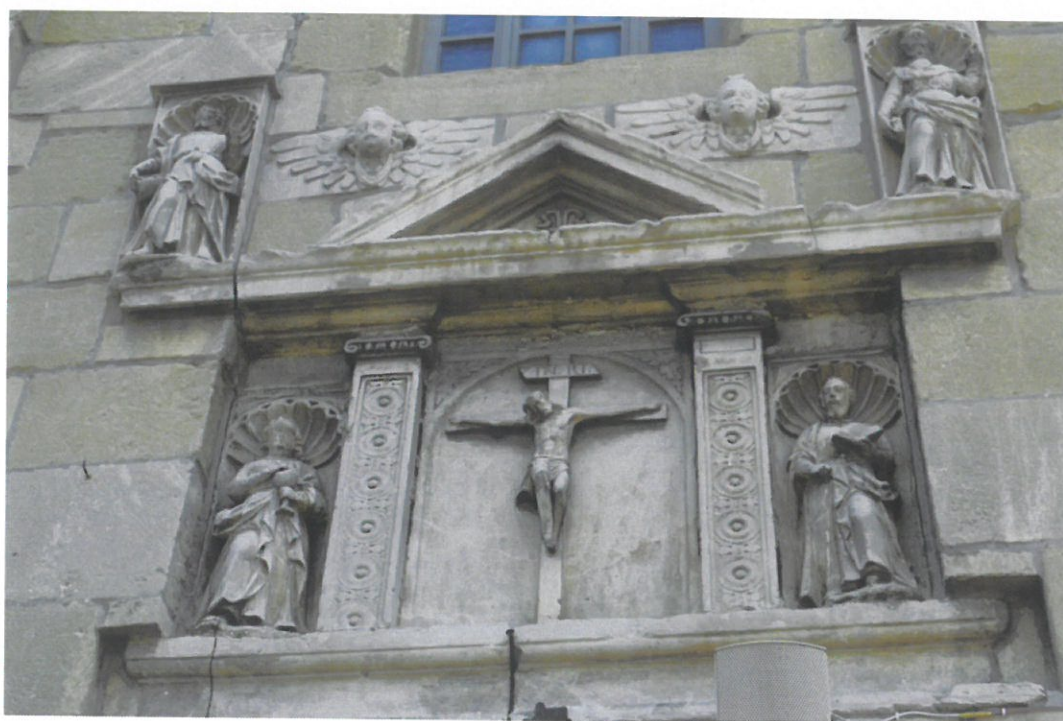
Fot. 4. Skalmierz. Kościół pw. Św. Jana Chrzciciela. Widok od strony zach. Fragment kruchty wejściowej. Zbliżenie na dekorację rzeźbiarską. Partia dolna dekoracji. Stan przed konserwacją. Fot. I. Widlińska, 2021

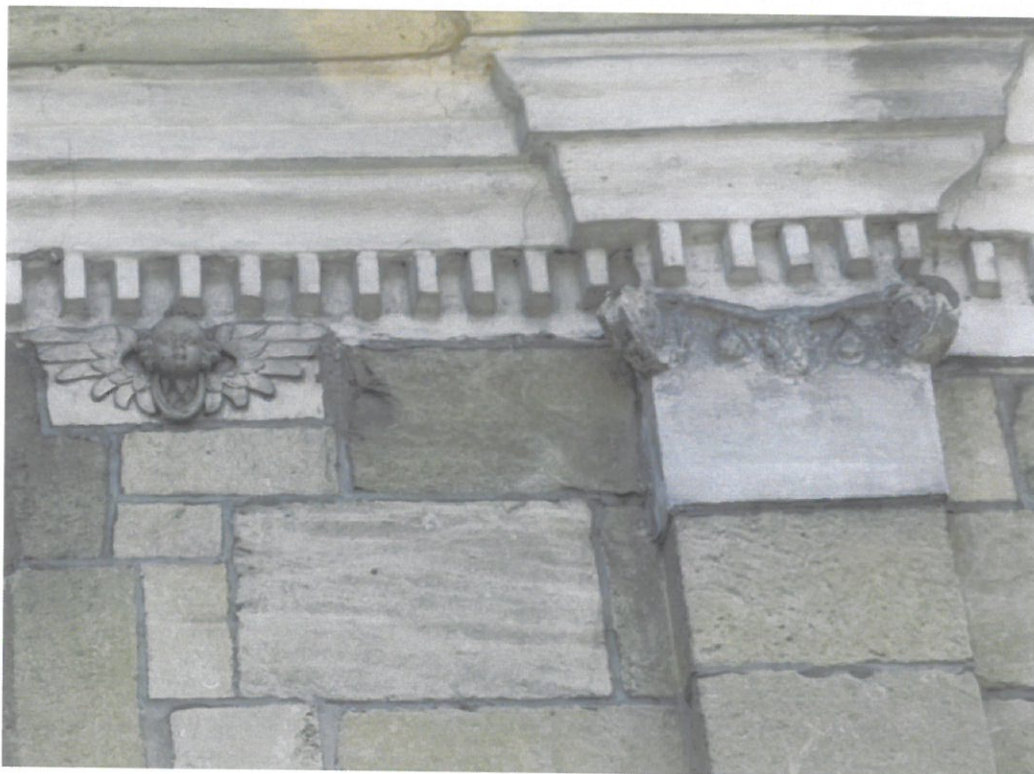
Fot. 6. Skalmierz. Kościół pw. Św. Jana Chrzciciela. Widok od strony zach. Fragment kruchty wejściowej. Zbliżenie na dekorację rzeźbiarską. Fragment z kapitelem. Stan przed konserwacją. Fot. I. Widlińska, 2021

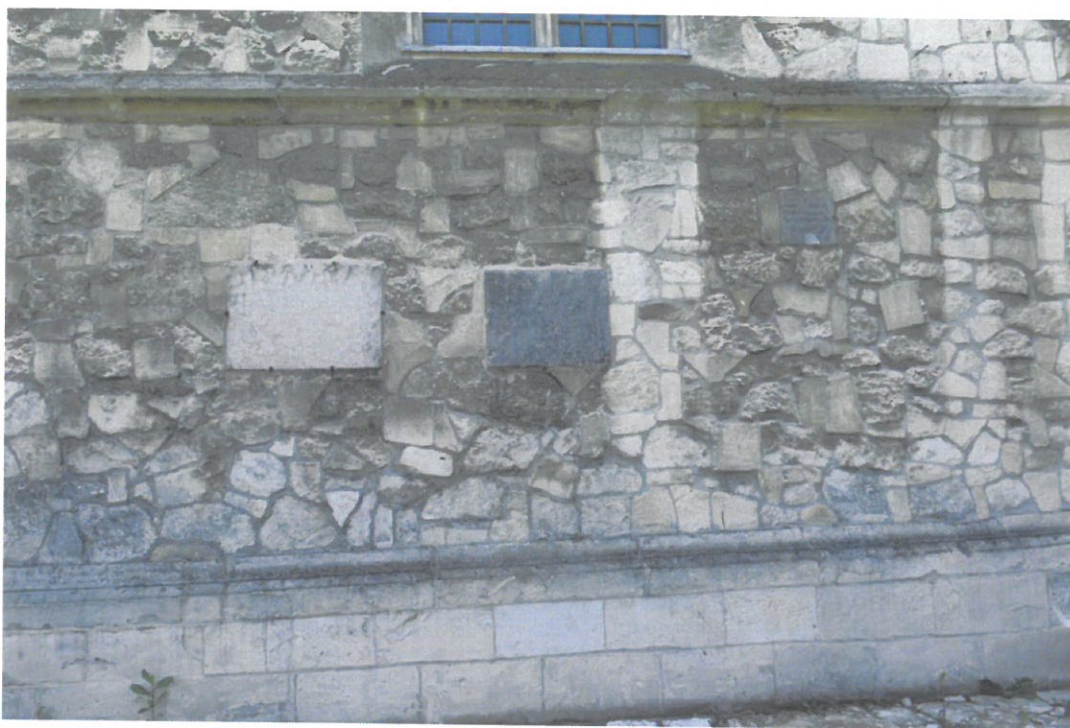
Fot. 7. Skalbierz. Kościół pw. Św. Jana Chrzciciela. Fragment elewacji północnej. Widoczne płyty epitafijne wmurowane w watek kamiennych. Stan przed konserwacją. Fot. I. Widlińska, 2021

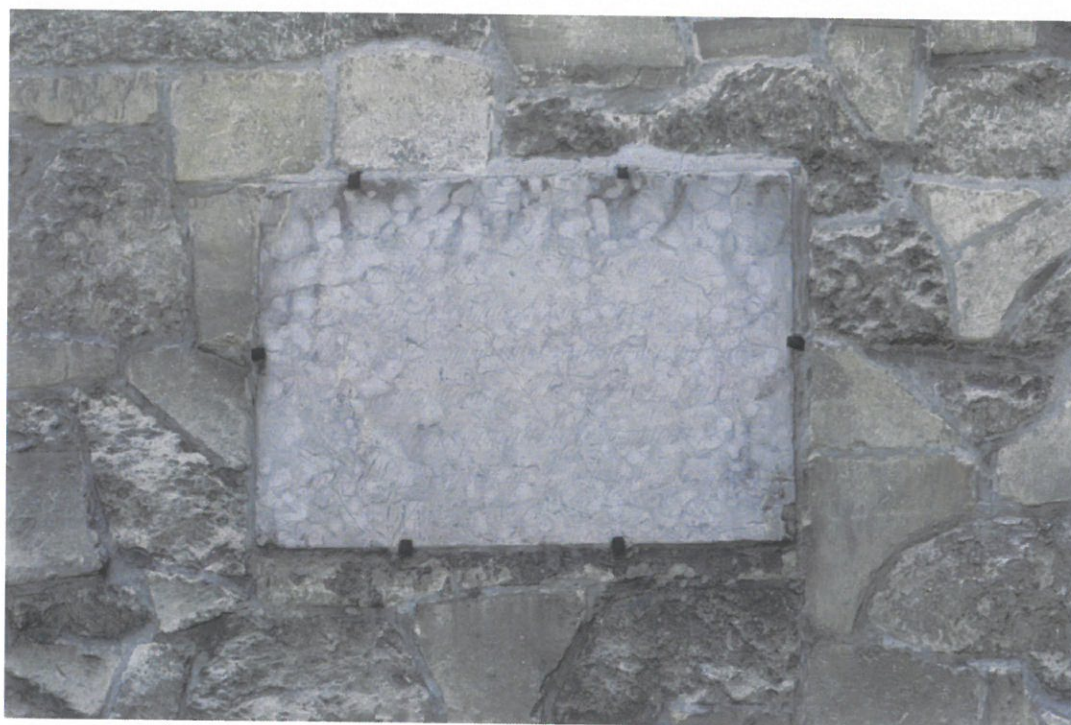
Fot. 8. Skalbierz. Kościół pw. Św. Jana Chrzciciela. Fragment elewacji północnej. Widoczne płyta epitafijna Wincentego Pągowskiego wmurowana w watek kamiennych. Stan przed konserwacją. Fot. I. Widlińska, 2021

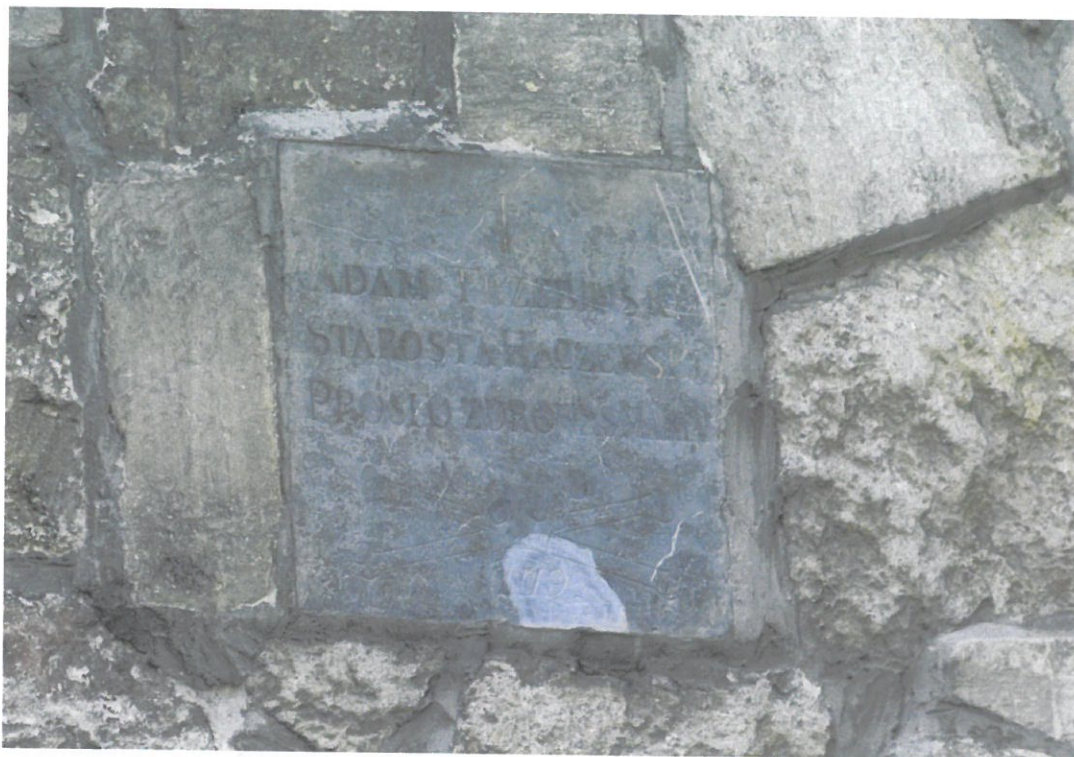
Fot. 9. Skalbmierz. Kościół pw. Św. Jana Chrzciciela. Fragment elewacji północnej. Widoczne płyta epitafijna Adama Trzebińskiego wmurowana w watek kamiennych. Stan przed konserwacją. Fot. I. Widlińska, 2021
