PROGRAM PRAC KONSERWATORSKICH  
ELEWACJE KOŚCIOŁA PW. ŚW. JANA CHRZCICIELA  
W SKALBMIERZU

Załącznik do decyzji 324/H/2022  
Świętokrzyskiego Wojewódzkiego  
Konservatora Zabytków w Kielcach  
z dnia 04.07.2022  
Znak 22, H/B 8152 73 2022

**OBIEKT: ELEWACJE KOŚCIOŁA ŚW. JANA CHRZCICIELA W SKALBMIERZU**

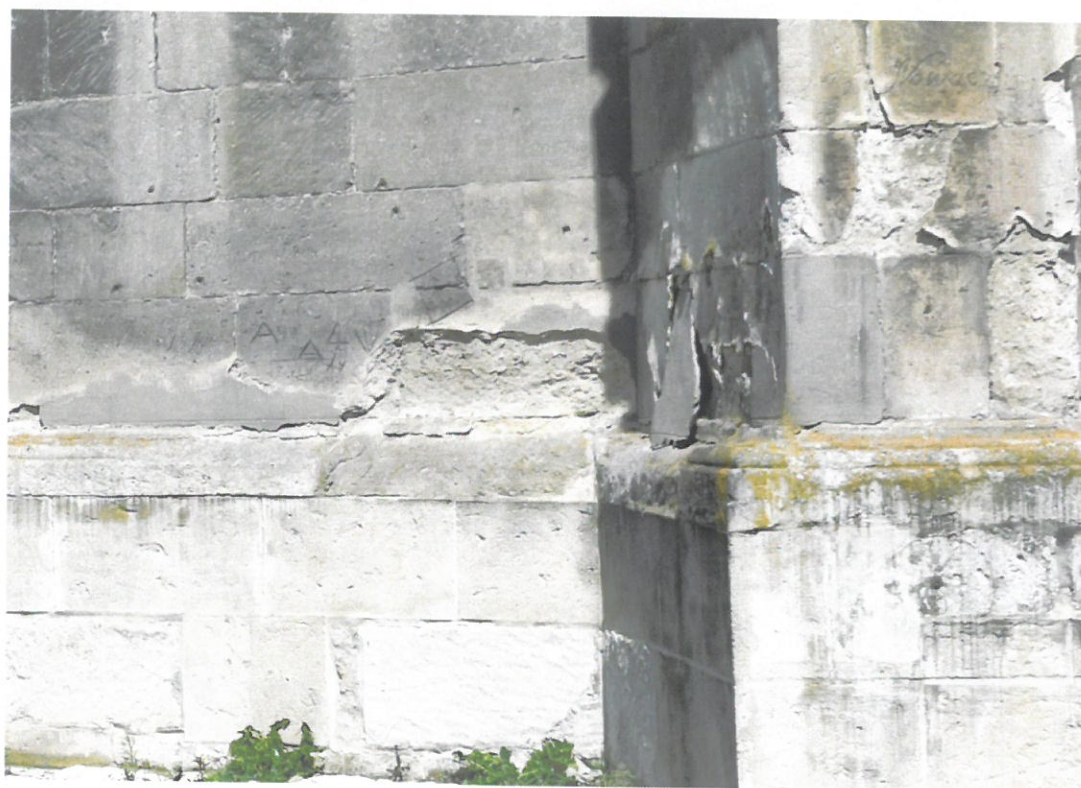
Fot. 10. Skalbmierz. Kościół pw. Św. Jana Chrzciciela. Fragment elewacji południowej. Widoczne inskrypcje, znaki wyryte w ciosach kamiennych. Stan przed konserwacją. Fot. I. Widlińska, 2021

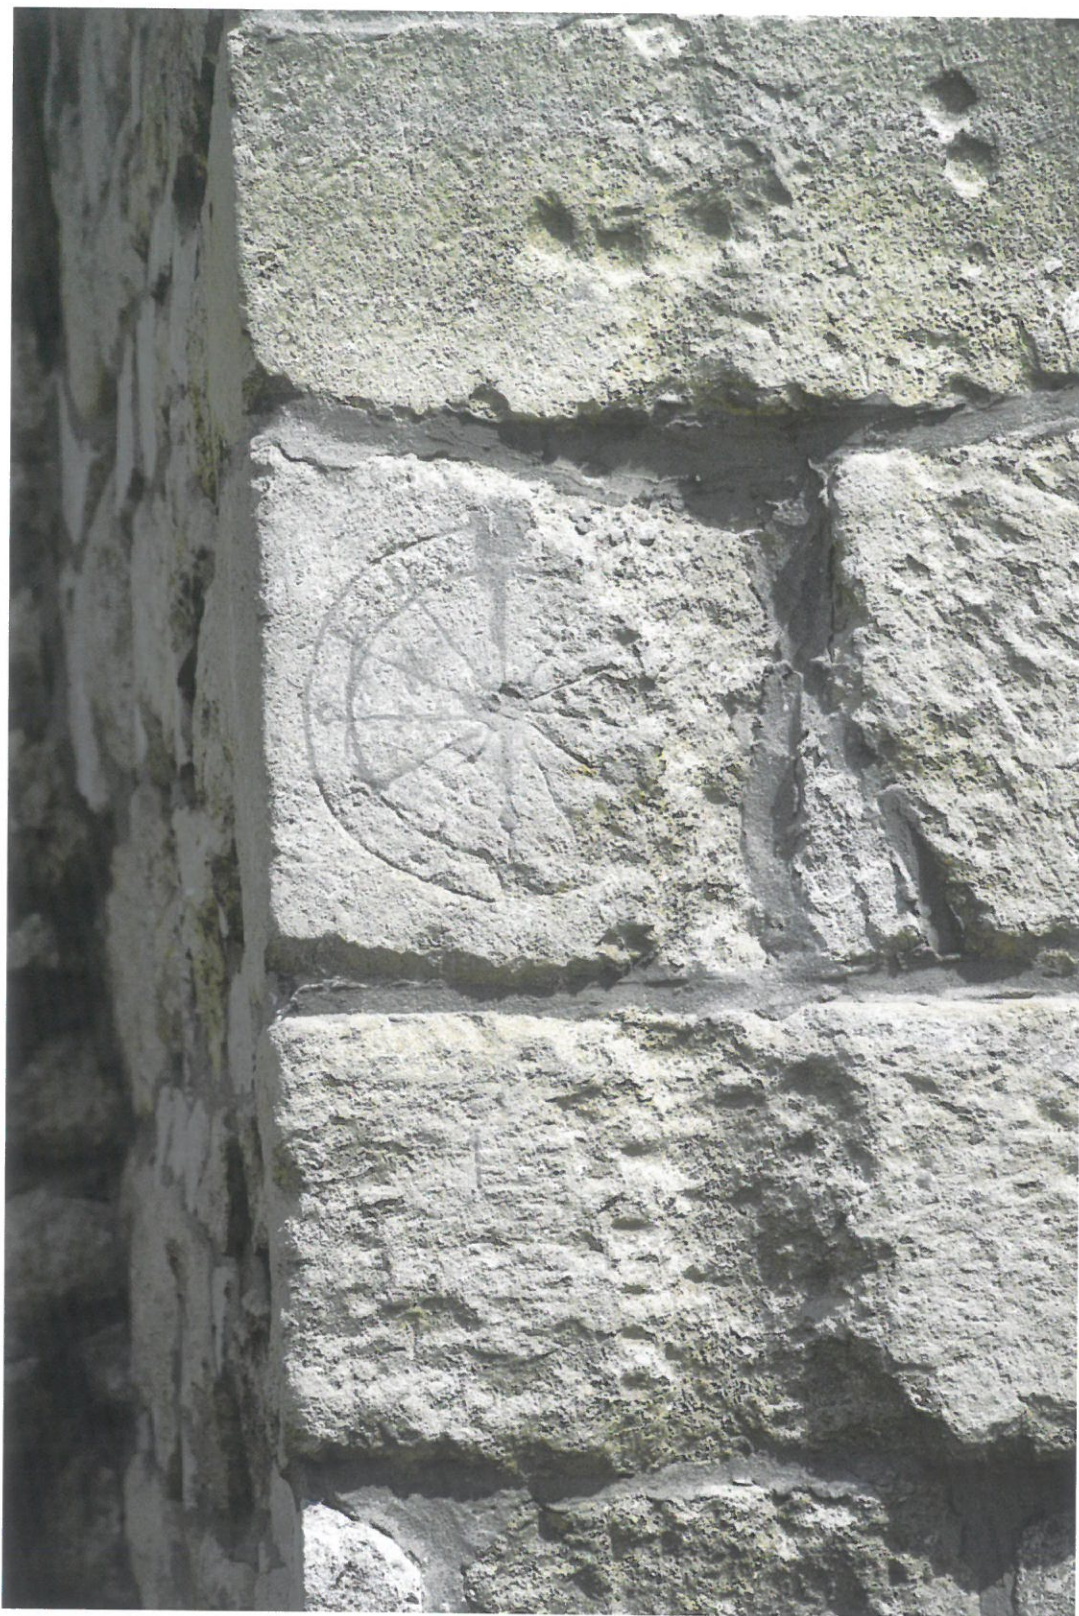
Fot. 11. Skalmierz. Kościół pw. Św. Jana Chrzciciela. Fragment elewacji południowej. Widoczne charakterystyczne znaki w kształcie koła, tarczy zegara(?) a także otwory po świdrach ogniowych. Stan przed konserwacją. Fot. I. Widlińska, 2021

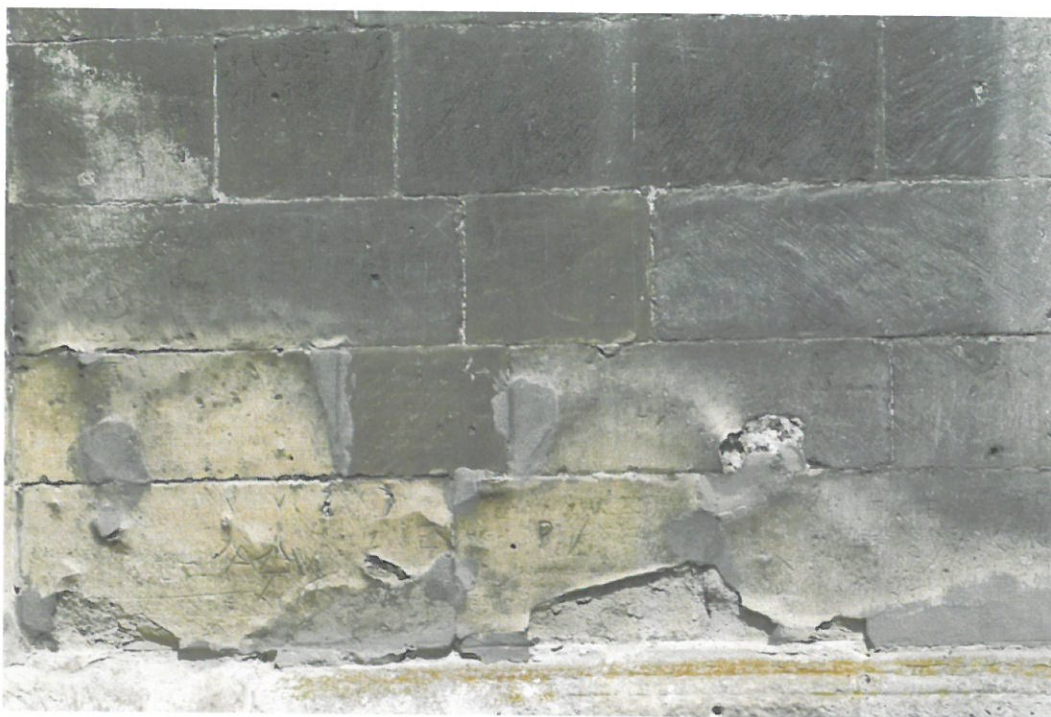
Fot. 12. Skalbmierz. Kościół pw. Św. Jana Chrzciciela. Fragment elewacji południowej. Widoczne inskrypcje, znaki wyryte w ciosach kamiennych. Stan przed konserwacją. Fot. I. Widlińska, 2021

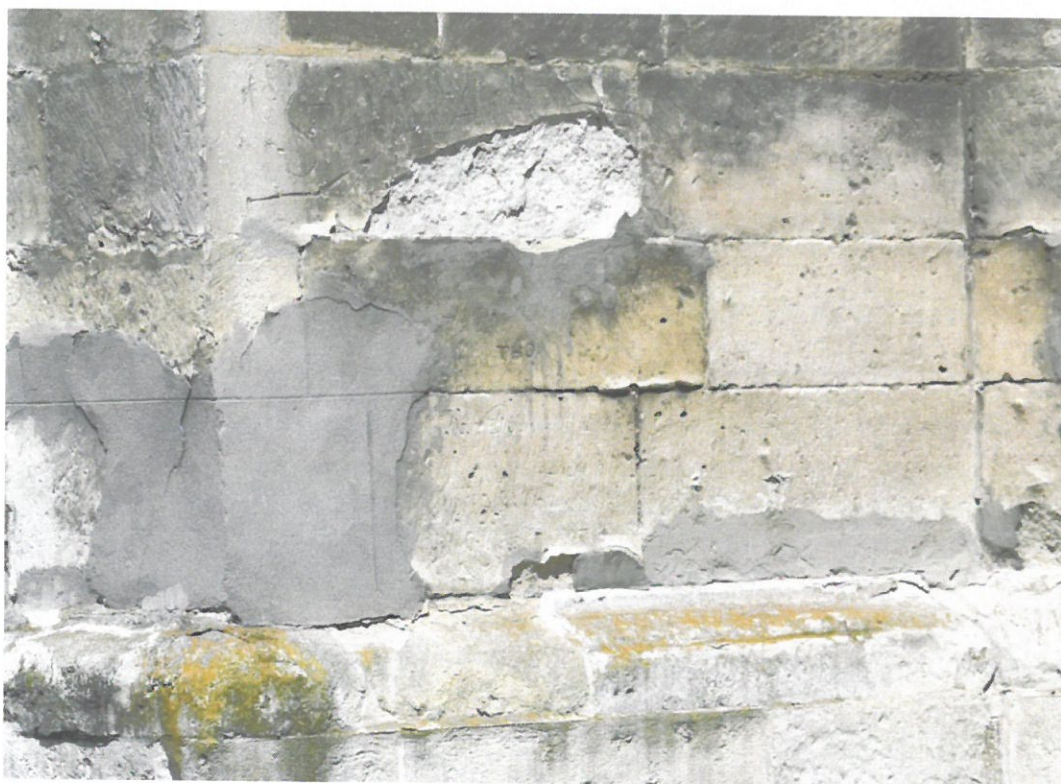
Fot. 13. Skalbmierz. Kościół pw. Św. Jana Chrzciciela. Fragment elewacji południowej. Widoczne inskrypcje, znaki wyryte w ciosach kamiennych. Stan przed konserwacją. Fot. I. Widlińska, 2021

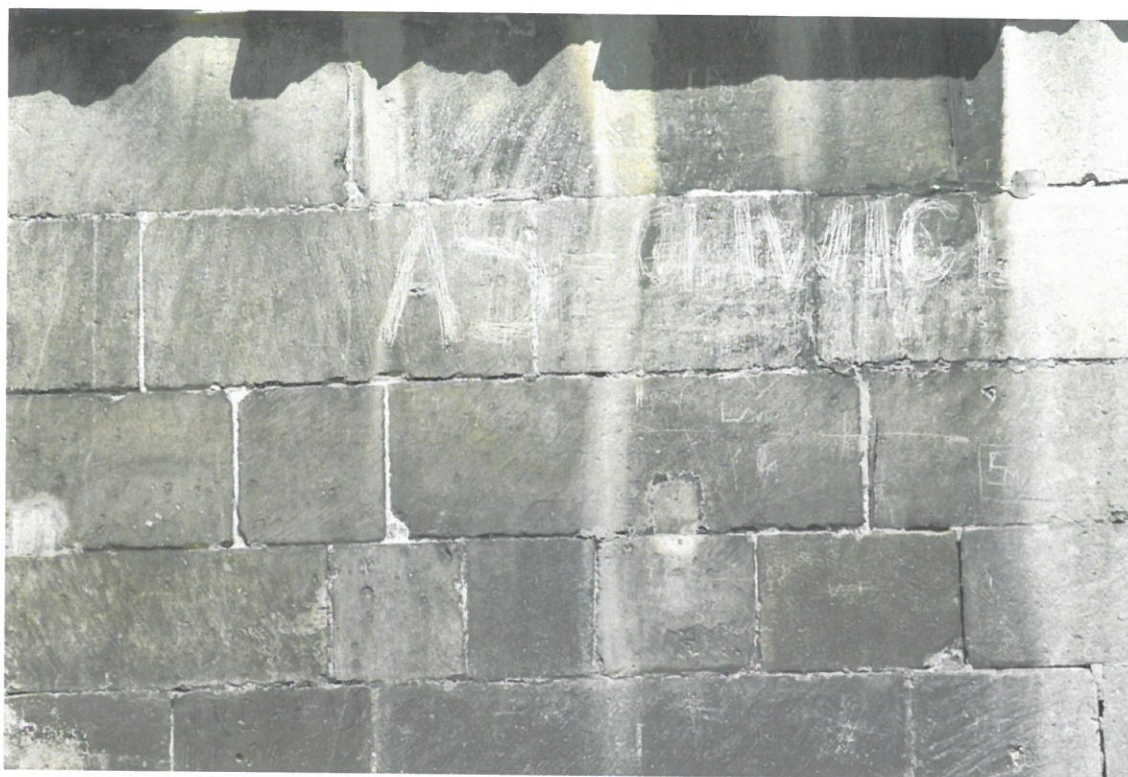
Fot. 14. Skalbmierz. Kościół pw. Św. Jana Chrzciciela. Fragment elewacji południowej. Widoczne inskrypcje, znaki wyryte w ciosach kamiennych. Stan przed konserwacją. Fot. I. Widlińska, 2021
